Nøkkelinformasjon

Salgsobjekt: Enebolig
Eierform: Eiet
Byggeår: 1976
BRA-i/BRA Total 188/233 kvm
Tomtstr.: 968 kvm
Soverom: 5
Gnr./bnr. Gnr. 95, bnr. 118
Oppdragsnr.: 1201250089

Om Eriksrudvegen 4

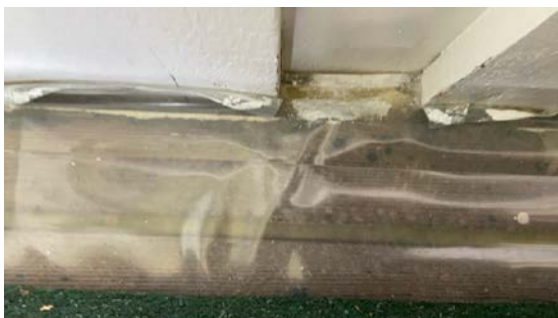
Kun bygningsplast på gulv som tetting over innredet rom

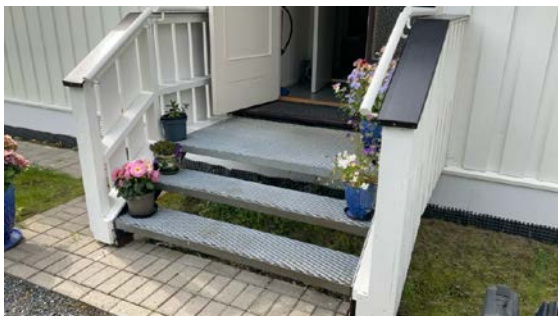
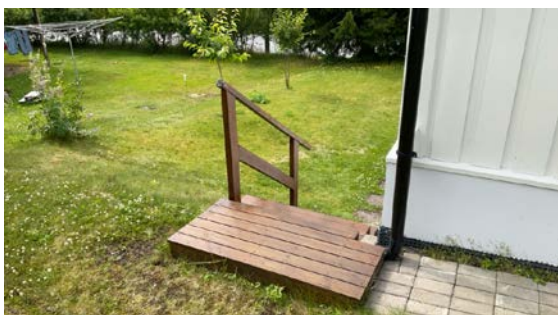
TG 1 Utvendige trapper

Foran hovedinngang er det trapp med strekkmetaltrinn og rekkverk av tre. I skråning ned mot inngang kjeller er det trapp etablert i terreng med rekkverkstolper og håndløper. Trapp i terreng kan bevege seg noe gjennom året.

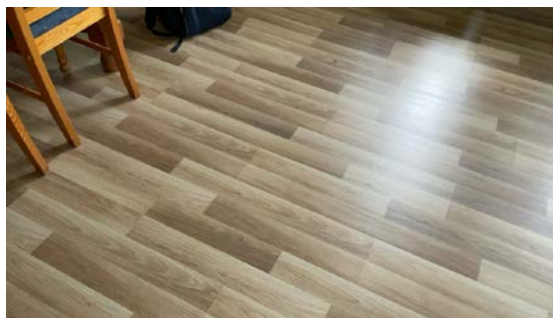
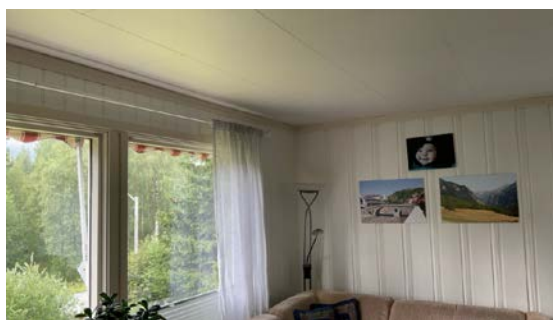
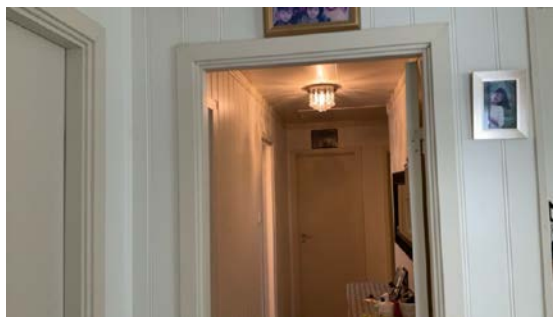
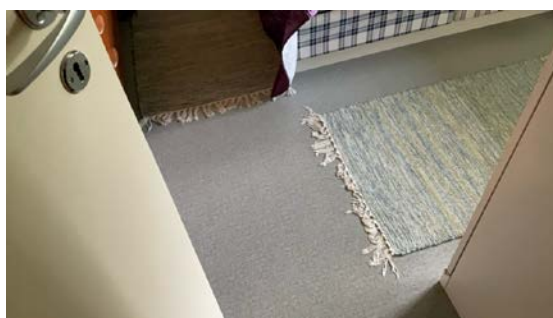
TG 1 Overflater

I hovedetasje er det overflater gulv av laminatgulv og belegg. Vegger med trepanel med malt overflate og plater med malt overflate, noe sponplater og noe MDF plater. Normal tilstand og vedlikehold, forskjellig alder.

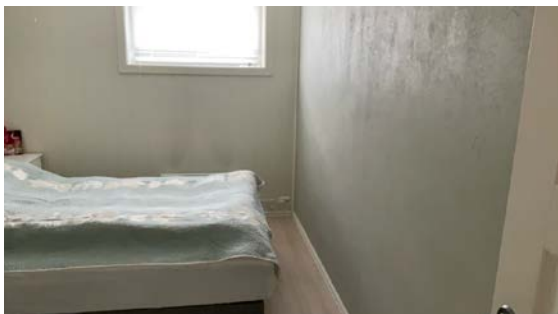
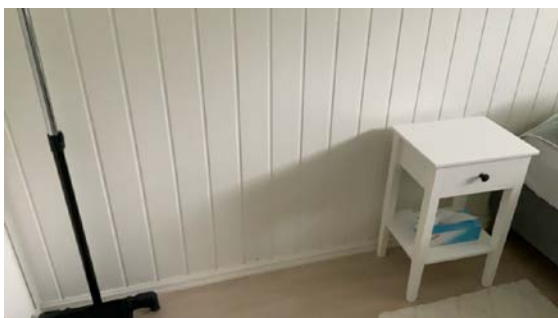
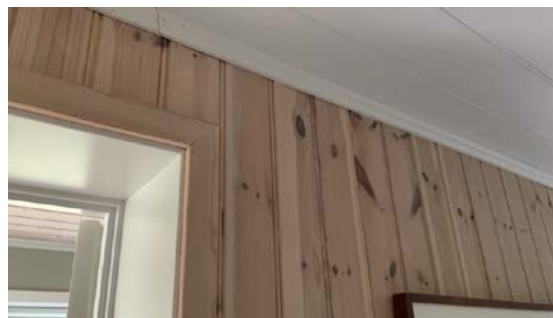
TG 1 Overflater - 3

Gulv i kjeller har overflater av laminatgulv og fliser.
Vegger har overflater av panel og MDF plater
Himlinger med malte plater.

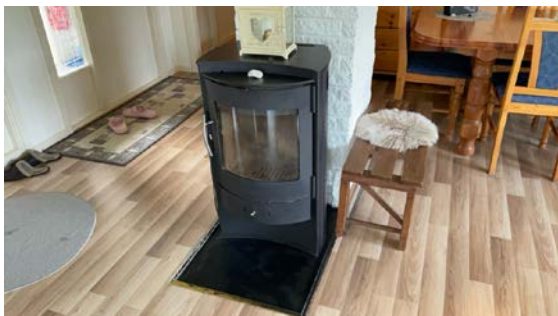
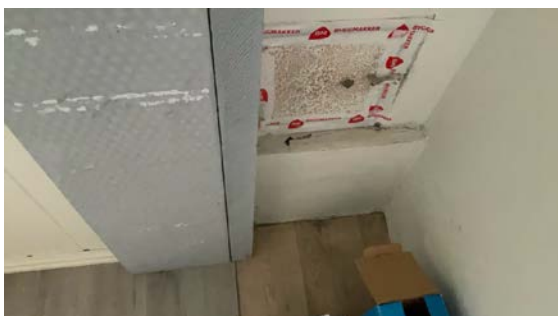
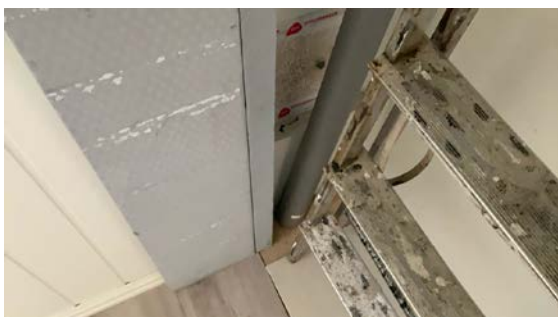
Manglende ildfast plate på gulv ved feieluke

- Det anbefales å montere ildfast plate under luker på pipe.

Det bør vurderes rehabilitering av pipen grunnet alder, da mer enn halvparten av forventet brukstid er passert. Manglende tiltak kan medføre økt risiko for svekket funksjon eller sikkerhet, som kan føre til brannfare eller redusert trekk.

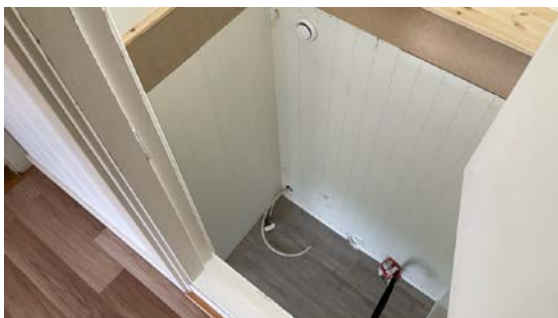
Trapperom etablert våren 2026, trapp ikke montert ved befaringen

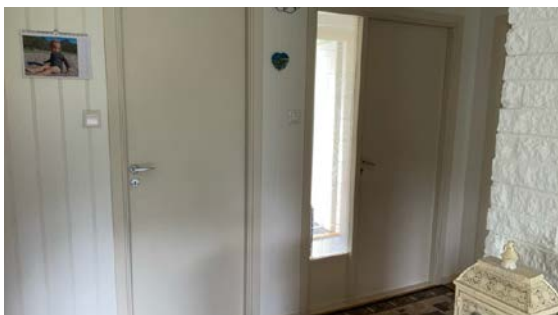
TG 1 Innvendige dører

Dører med trekarmen og glatte malte dørblad. Normal funksjon ved befaringen.

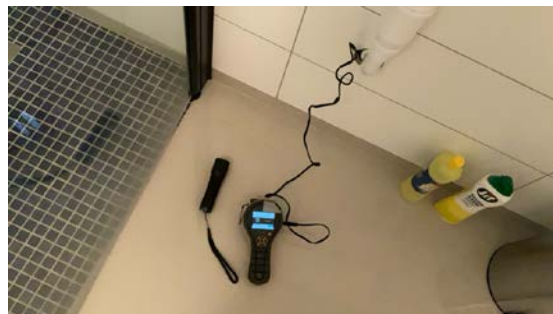
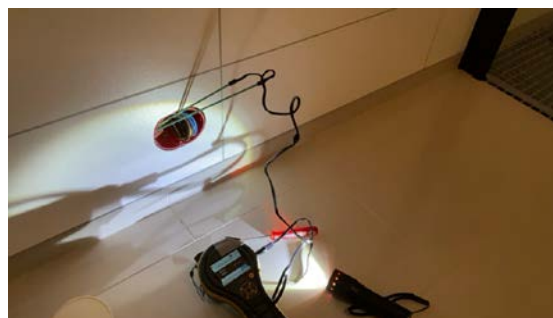
TO 1 Tilliggende konstruksjoner våtrom

Målinger er gjennomført i eksisterende hull i badet. Ingen utslag på fukt ved befaringen. Her er det etablert innlekkede vegger i eldre kjellerrom. Se punkt rom under terreng. Tiltak vurderes eventuelt i sammenheng med dette. Eier opplyser at badet kun har blitt benyttet en helg i måneden. Endring av belastning vil kunne føre til endring av status. Holdes under oppsikt sammen med øvrige rom under terreng.

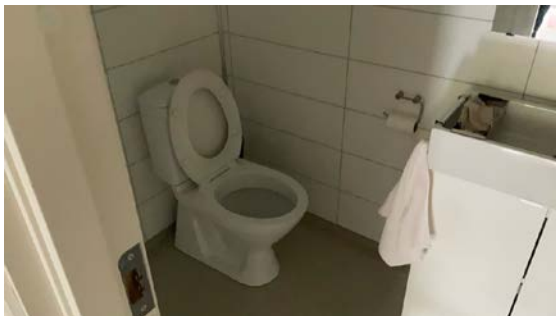
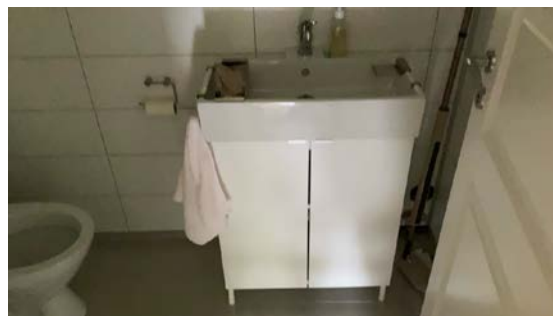
Manglende mekanisk avtrekk kan føre til utilstrekkelig ventilasjon, som igjen kan gi økt risiko for lukt, fukt og muggdannelse. Samlet funksjon ventilering (avtrekk/ tilluft) bør vurderes. Dokumentasjon utførelse fremskaffes hvis mulig for å sikre at utførelsen er i henhold til gjeldende krav for romtypen.

Det bør etableres mekanisk avtrekk på toalettrommet for å oppfylle kravene i NS 3600 og redusere risiko for dårlig luftkvalitet og fuktskader.

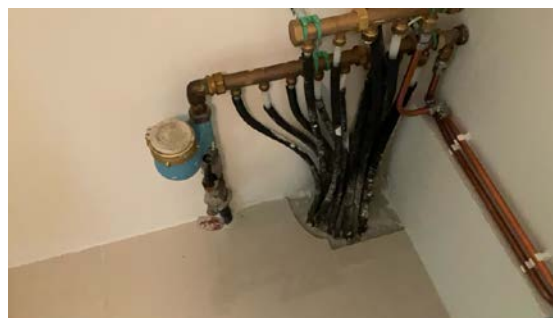
TG 2 Vannledninger

Manglende tettemuffe og gjennomføringer i membran medfører økt risiko for vannskader i konstruksjonen ved lekkasje.

Det bør etableres tettemuffe mellom varerør og vannrør for å sikre at eventuelt lekkasjevann ledes til drenering, og for å hindre at vann trenger ut i rommet og gjennom gjennomføringer i membran.

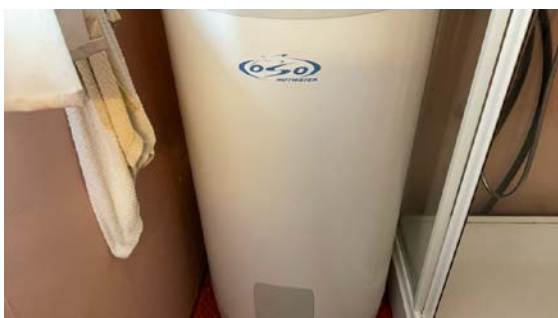
Varmtvannstanker er plassert i hvert sitt bad. Størrelse ca 200 liter.

Årstall: 2013 Kilde: Eier

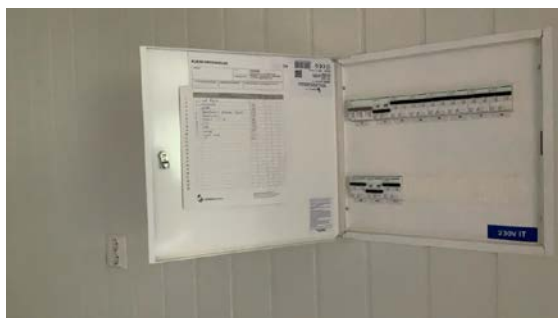
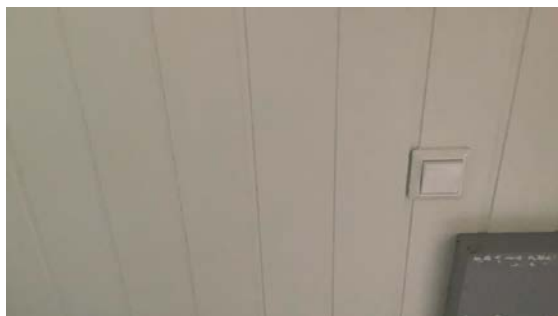
TO 2 Elektrisk anlegg

Her er det et anlegg på ca 12 til opp mot 49 år. Ut fra alder anbefales det at utvidet elkontroll gjennomføres.
