# Tilstandsrapport

📍 Ole Brumms vei 36, 0979

# gnr. 102, bnr. 651

## Boligbygg med flere boenheter - Byggeår: 1968

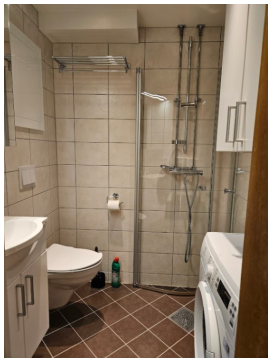
## ETASJE > BAD

Det er ikke fremvist dokumentasjon for våtrommet. Dette gjør det vanskelig å verifisere om våtrommet er bygget i henhold til gjeldende forskrifter og standarder, samt om nødvendige fuktsikringstiltak er på plass.

### TG 2 Overflater vegger og himling

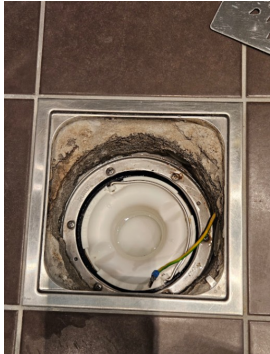
ETASJE > BAD

## TG 2 Sanitærutstyr og innredning

Det bemerkes at hulltaking ved dusj sonen ikke var mulig, da vegger er av betong/mur.  
Er det ikke praktisk mulig å gjennomføre hulltaking og fuktmåling i de mest fuktutsatte delene av våtsonen, som erfaringsmessig er områdene der skader forekommer.  
Avvik kan forekomme.
