# Tilstandsrapport

Kristian Bakkens veg 19 A, 2316  
HAMAR

Befaringsdato: 04.02.2026

Oppdragsnr.: 22651-1026

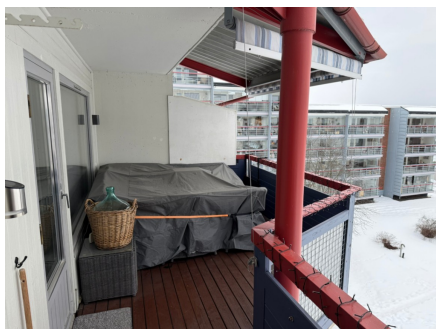
## TG 1 Balkonger, terrasser og rom under balkonger

Utgang fra stue til sør-vestvendt balkong på 12 m<sup>2</sup>. Balkong i betong og metallkonstruksjoner med rekkverk av metall og treverk. Balkongen har utebelysning og utvendig stikkontakt. Gulvflater er belagt med terrassebord.

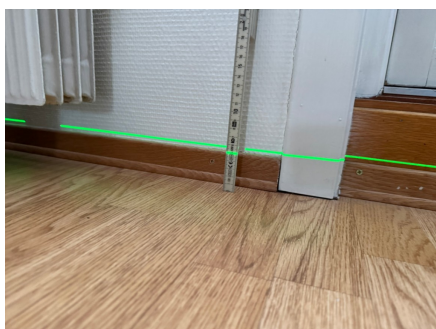
## TG 1 Etasjeskille/gulv mot grunn

Etasjeskille av betong. Kontroll av etasjeskille utføres med nivelleringslaser. Det tas stikkprøver i to retninger i minst to rom per etasje der det lar seg gjøre. Ingen vesentlige avvik ble registrert. Målt lokalt avvik er <10mm og totalt avvik <15 mm pr. rom.

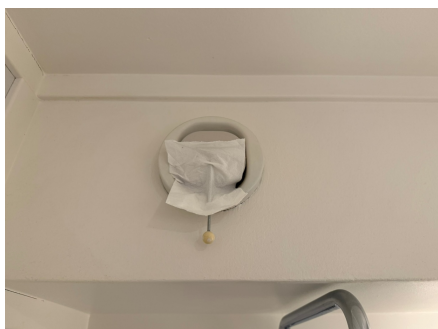
### TG 1 Ventilasjon

Felles mekanisk avtrekk. Avtrekk er testet med papir og det registreres sug i kanalen.

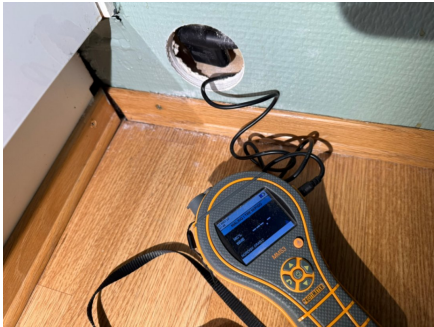
### TG 1 Tilliggende konstruksjoner våtrom

Det er foretatt hulltaking med 73 mm hullbor i nedre del av vegg fra tilstøtende kjøkken. Det er gjennomført fuktmåling i konstruksjonen. Undersøkelsen viser ingen tegn til skader eller fukt i konstruksjonen. Piggmåling: under 6 vektprosent.

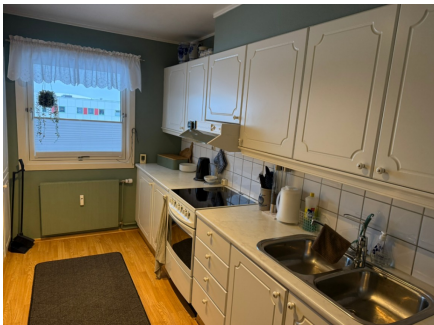
#### **TG 1** Overflater og innredning

Kjøkkeninnredning med profilerte fronter. Benkeplate av laminat. Nedfelt oppvaskkum med ett-greps kjøkkenarmatur. Benkeskapsbelysning og stikkontakter over kjøkkenbenk. Frittstående komfyr, oppvaskmaskin, frysenskap og kjøleskap. Fuktsensor til automatisk vannstopper synlig under oppvaskkum. Gulvflater belagt med laminat. Vegg- og himlingsflater i malte tapetserte flater og malte flater. Fliser mellom kjøkkenbenk og overskap.

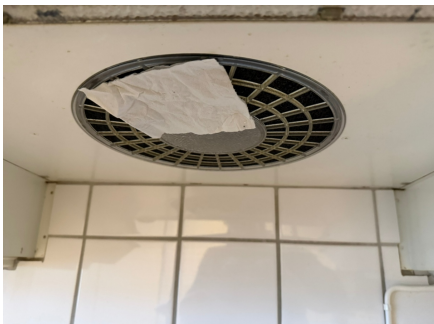
#### **TG 1** Avtrekk

Ventilator i overskap tilknyttet felles mekanisk avtrekksventilasjon. Kjøkkenventilatoren er testet med papir og det registreres sug i kanalen.

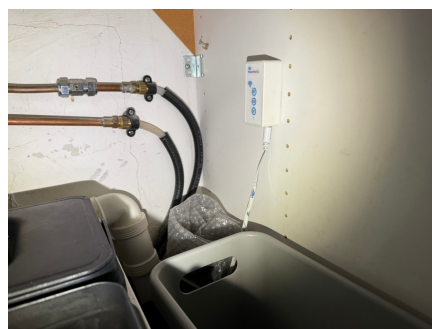
### TG 1 Vannledninger

Synlige vannrør av kobber og rør-i-rør system.
