# Tilstandsrapport

Enebolig

Øvre Hydals vei 9 , 3970 LANGESUND

Befaringsdato: 30.04.2026

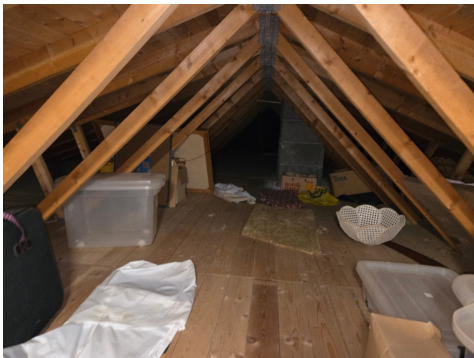
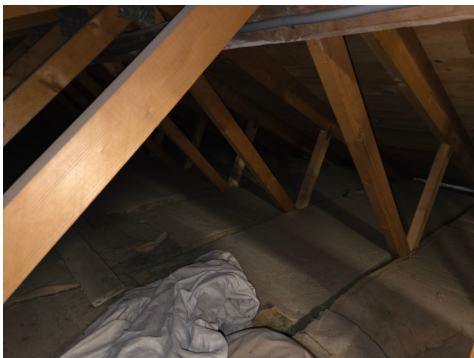
Takkonstruksjonen er utført som saltak i trekonstruksjon. Innvendige overflater består av panel i himling/undertak. Konstruksjonen fremstår som synlig bæresystem med sperrer bærende på yttervegg, noe som var en vanlig utførelsesmetode på opp-førringstidspunktet. Loftet fremstår som enkelt utført uten synlig lekkasjer  
Ved visuell befaring fremstår konstruksjonen uten tegn til deformasjoner eller synlige skader. Det anbefales og tillegg isolere loft som et energisparende tiltak.

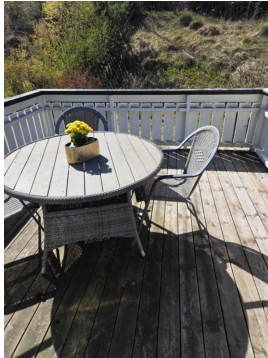
Balkong med adkomst fra soverom med synlig råteskader i rekkverk. Høy slitasje på gulvbord.

Råteskade i rekkverk

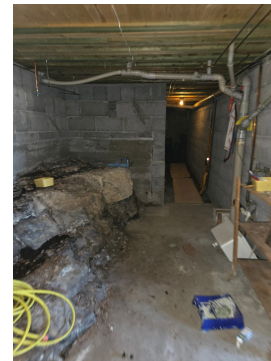
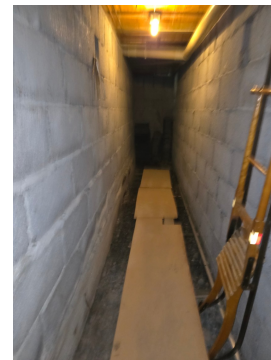
Synlig saltutslag

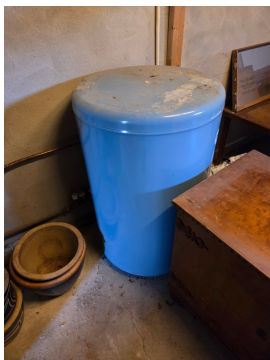
- Det er ikke behov for utbedringstiltak siden tanken fungerer i dag, men ut ifra alder kan skader plutselig oppstå på eldre tanker.
