Aktiv Eiendomsmegling v/ Barbro Trotland har gleden av å presentere Øvre Hydals Vei 9 -

Enebolig med alt på én flate med gjennomgående oppussings/moderniseringsbehov.

Befaringsdato: 30.04.2026

Rapportdato: 07.05.2026

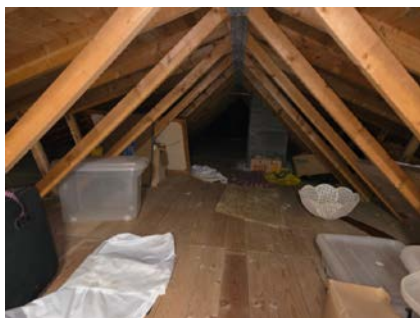
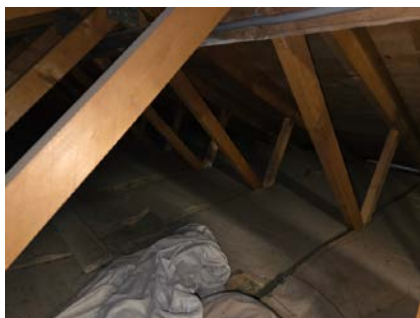
Takkonstruksjonen er utført som saltak i trekonstruksjon. Innvendige overflater består av panel i himling/undertak. Konstruksjonen fremstår som synlig bæresystem med sperrer bærende på yttervegg, noe som var en vanlig utførelsesmetode på opp- føringsstidspunktet. Loftet fremstår som enkelt utført uten synlig lekkasjer

Ved visuell befaring fremstår konstruksjonen uten tegn til deformasjoner eller synlige skader. Det anbefales og tillegg isolere loft som et energisparende tiltak.
