Nustadsløyfa 21, 3970 LANGESUND

**Nustad - Flott, romslig og  
familievennlig enebolig over 3  
plan | Stor hage | Romslige  
oppholdsrom | Kort vei til skole.**

# Tilstandsrapport

Befaringsdato: 16.05.2025

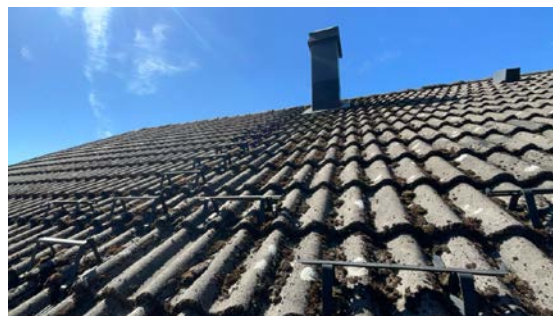
Taktekke har behov for rengjøring/fjerning av mose.

Tekkingen har en del mose som følge av elde.

- Lokal utbedring må utføres.
- Tidspunkt for utskiftning av undertak nærmer seg.
- Tidspunkt for utskiftning av takteking nærmer seg.

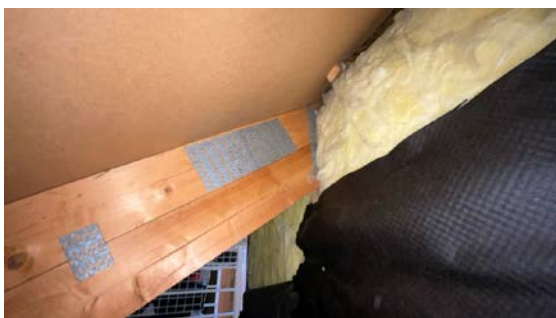
Rafte papp for lufting mot skjult konstruksjon.

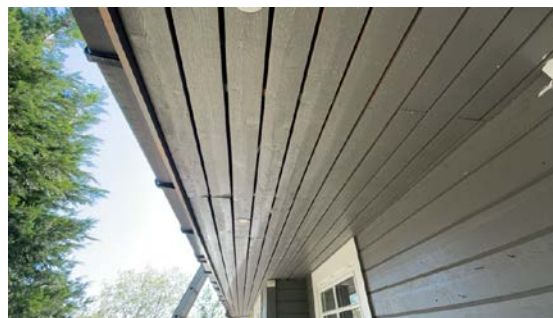
Lufting via hyllebord.

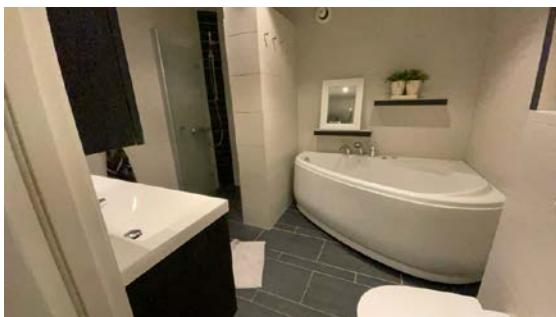
Badet er oppgradert i 2013.  
Oppbygging er utført av fagfolk samt noe egeninnsats.  
Ingen dokumentasjon foreligger.

Oversikt av bad

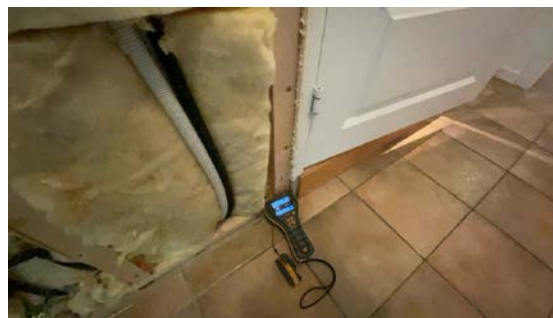
Måling ble utført ved måling i bunnsvill fra gang, der panel på vegg var fjernet uten å påvise noen unormale forhold i konstruksjonen.

Ingen avvik er registrert ved måling.

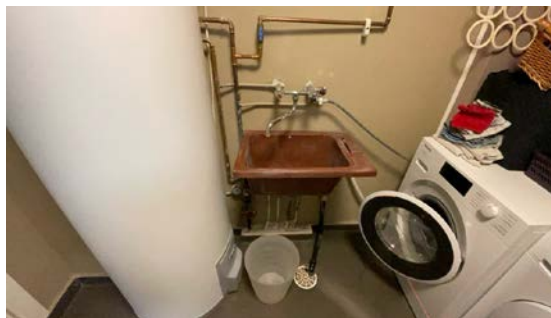
Utslagsvask fra byggeår.

Det er ikke avvik med som tilsier svikt, men pga alder kan plutselige skader oppstå.

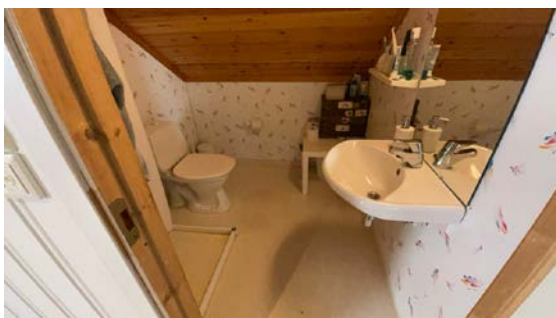
materialer i våtsoner. TG 3 settes som følge av manglende membran/uegnede materialer i våtsone på vaskerom. Det er krav i NS 3600 at det skal være godkjent våtroms sjikt på våtrom. Avvik settes som følge av manglende dokumentasjon på utførte arbeider.

Oversikt av bad

- Manglende oppgradering av våtrommet medfører høy risiko for at konstruksjonene ikke vil tåle vanlig bruk av vann eller lekkasjer. Dette kan føre til fuktskader på tilstøtende konstruksjoner.
- Våtrommet må totalrenoveres. Alle forhold med tettesjikt, våtsone, sluk m.m. må dokumenteres.

**Kostnadsestimat: 100 000 - 300 000**

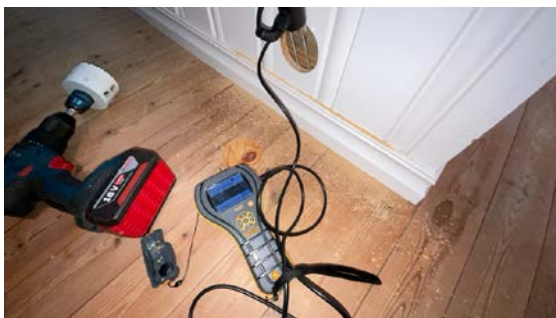
Hulltaking er foretatt, uten å påvise unormale forhold

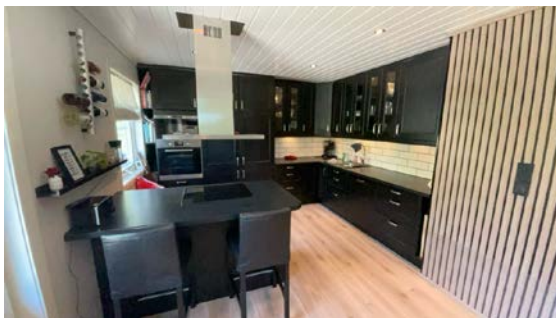
Oversikt kjøkken fra 2011-2012

Det anbefales montering av WaterGuard og komfyrvakt.  
Dette er anbefaling og ikke krav.

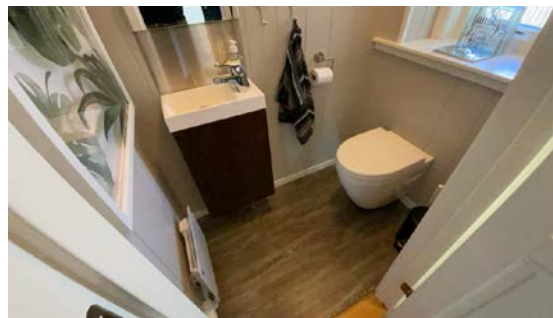
Spesialrom > 1.Etasje > Toalettrom: Overflater og konstruksjon: Det er påvist skade som følge av angrep av fukt/råte. Det er ikke påvist tilfredsstillende løsning for å synliggjøre lekkasje fra innebygget sistene. Toalettrom har kun naturlig avtrekk fra rommet, NS 3600 krever mekanisk avtrekk for å kunne gi TG 0/1. Det er påvist fuktskjolder i overflatene. TG 3 settes pga fuktskader på veggoverflater vegg servant. Resterende avvik settes til TG 3

TG 3 settes pga fuktskader på veggoverflater vegg servant.  
Resterende avvik settes til TG 3

Oversikt av toalett rom

Kostnadsestimat: 10 000 - 50 000

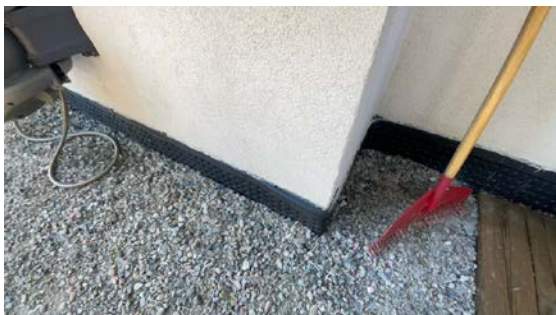
Stedvis noe løs topplis

- Tiltak for redrenering rundt boligen kan ikke utelukkes.
- Overvåk tilstanden jevnlig. For å få tilstandsgrad 0 eller 1 må dreneringen skiftes ut, men tidspunktet for når dette er nødvendig er vanskelig å si noe om.
