**Nustad - Flott, romslig og  
familievennlig enebolig over 3  
plan | 6 soverom | Romslige  
oppholdsrom | Kort vei til skole.**

# Tilstandsrapport

BAMBLE kommune  
  # gnr. 31, bnr. 373

Befaringsdato: 16.05.2025

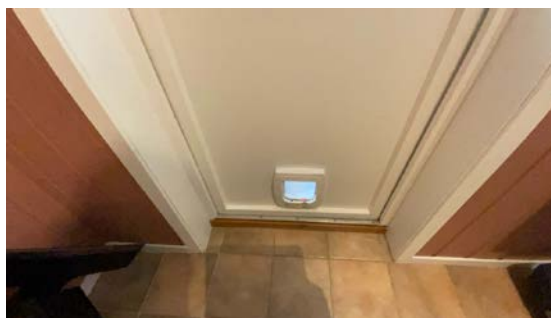
Balkongdør loft og inngangsdør kjeller: Balkongdør på loft ses med økende slitasje fuktskader samt dør i gang har montert en katteluke. Katte luken medfører at isoleringsevne i døren er brutt.

Katteluke i dør i gang.

Begge dører på påregnes oppgradert i nærliggende fremtid.

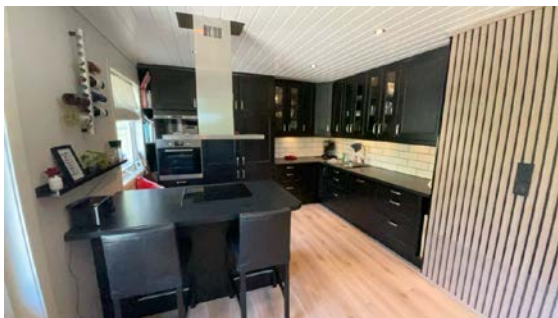
Oversikt kjøkken fra 2011-2012

IKEA kjøkken fra 2012 med benkeplate av laminat. Integreert oppvaskmaskin, komfyrtopp, mikro og komfyrer og dobbel kjøl/fryseskap. En kjøkkenøy hvor platetopp er montert. Kjøkkenventilator med avtrekk ut på yttervegg. Fra takstmannen: Det er utført fuktsøk i utsatte områder uten at det er registrert noen avvik på dette. Innredningen er hel og funksjonell og det er ikke registrert noen avvik på dette. Det anbefales montering av WaterGuard og komfyrvakt, Dette er anbefaling og ikke krav.

Det anbefales montering av WaterGuard og komfyrvakt,  
Dette er anbefaling og ikke krav.

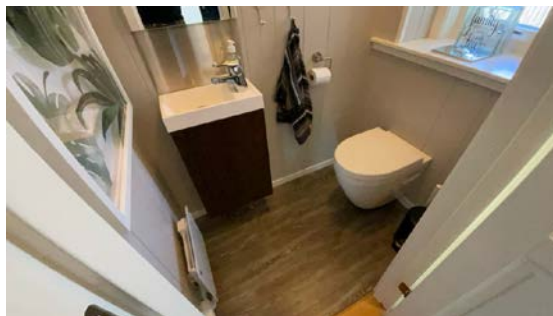
Oversikt av toalett rom

Spesialrom > 1.Etasje > Toalettrom: Overflater og konstruksjon: Det er påvist skade som følge av angrep av fukt/råte. Det er ikke påvist tilfredsstillende løsning for å synliggjøre lekkasje fra innebygget sisterne. Toalettrom har kun naturlig avtrekk fra rommet, NS 3600 krever mekanisk avtrekk for å kunne gi TG 0/1. Det er påvist fuktskjolder i overflatene. TG 3 settes pga fuktskader på veggoverflater vegg servant. Resterende avvik settes til TG 3

TG 3 settes pga fuktskader på veggoverflater vegg servant.  
Resterende avvik settes til TG 3
