Tilstandsrapport

📍 Konghellegata 8 , 0570 OSLO

gnr. 83, bnr. 160, snr. 87

Rapportdato: 23.04.2026

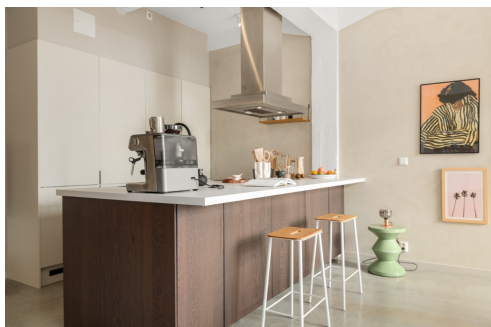
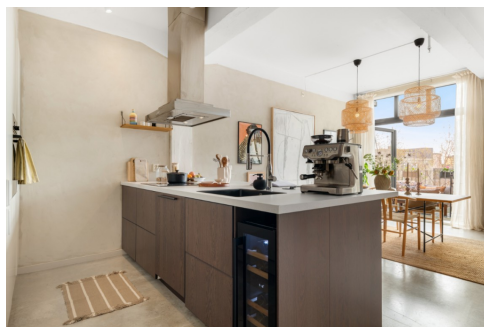
4. ETASJE > STUE/KJØKKEN

Kjøkkeninnredning med matte og glatte fronter med kjøkkenøy, benkeplater i laminat, sort underlimt oppvaskkum, fritthengende ventilator og integrerte hvitevarer. Oppvaskmaskin og kjølfrys ble ikke trukket frem ved befaring, og det er derfor ikke foretatt inspeksjon av tilstanden bak eller under disse enhetene. Ved bruk av fuktindikator ble det ikke påvist unormale verdier i utsatte soner på befaringdagen.
