Lefsrødveien 124, 3243 KODAL

**Frittliggende enebolig med utsikt,
gode solforhold og verksted!
Usjenert beliggenhet**

Tilstandsrapport

Enebolig
Lefsrødveien 124, 3243 KODAL
SANDEFJORD kommune
gnr. 318,318, bnr. 6,5, snr. 0,0

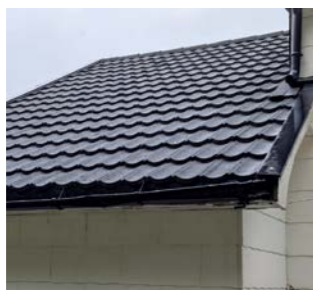
Deformasjoner i takrenne.

Det må gjøres utbedringer med deformert takrenne.
