Lefsrødveien 124, 3243 KODAL

**Frittliggende enebolig med utsikt,  
gode solforhold og verksted!  
Usjenert beliggenhet**

# Tilstandsrapport

Enebolig  
Lefsrødveien 124, 3243 KODAL  
SANDEFJORD kommune  
gnr. 318,318, bnr. 6,5, snr. 0,0

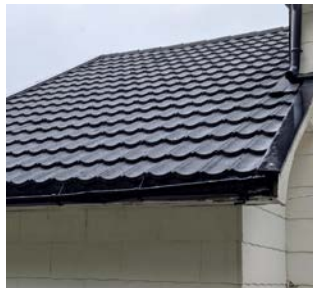
Deformasjoner i takrenne.

Det må *gjøres* utbedringer med deformert takrenne.
