Lefsrødveien 124, 3243 KODAL

**Småbruksidyll, nytt renseanlegg  
og opparbeidet tomt!**

# Tilstandsrapport

## Skaderapport

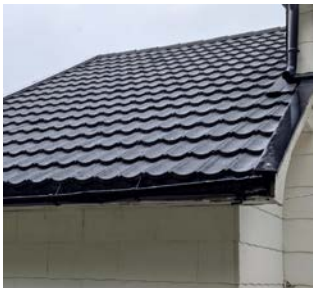
Deformasjoner i takrenne.

Det må gjøres utbedringer med deformert takrenne.
