Tilstandsrapport

Boligbygg med flere boenheter

Wergelands vei 23, 3613 KONGSBERG

Befaringsdato: 09.10.2024

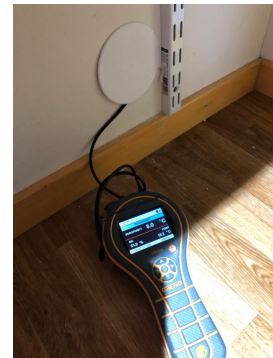
! TG 0 Tilliggende konstruksjoner våtrom

Bunnsvill og stendere er av stål. Hulltaking er foretatt uten å påvise unormale forhold. Hulltaking er foretatt ved/i soverom.
