# Åsbygdvegen 10 7350 BUVIKA

## Tilstandsrapport Eierskifte

Boligtype: Enebolig

Byggeår: 1952

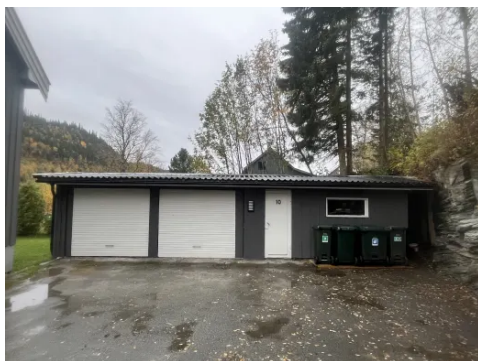
## 6.33 Øvrig: Garasje/ bod

Frittstående garasje/ bod er fordelt på garasjerom og to boder, oppført på støpt plate/ ringmur. Veggkonstruksjon er oppført i tre, utvendig kledd med stående trepanel. Taket har saltaksform, tekket med metallplater. Utstyrt med to vippeporter, boddører og vinduer med koblet glass. Kledningen utvendig opplyses skiftet i 2021.
