# Tilstandsrapport

Boligbygg med flere boenheter

Nissens gate 3, 0556 OSLO

Befaringsdato: 26.06.2025

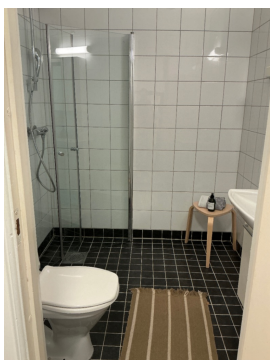
### 3 ETASJE > BAD/WC

Flislagt bad/wc med varmekabler, avtrekk, speilskap, armatur, opplegg for vaskemaskin, servant med innredning, dusj hjørne med innfellbare glassdører, toalett.

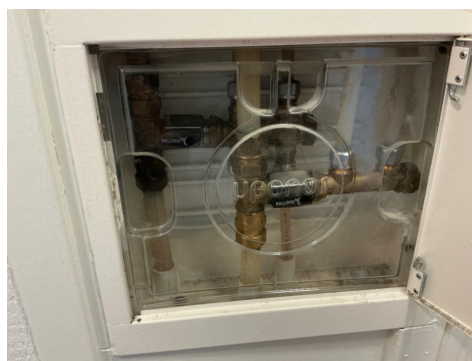
### TG 1 Vannledninger

Innvendige vannledninger er av plast (rør i rør). Det er besiktiget i rørskap.

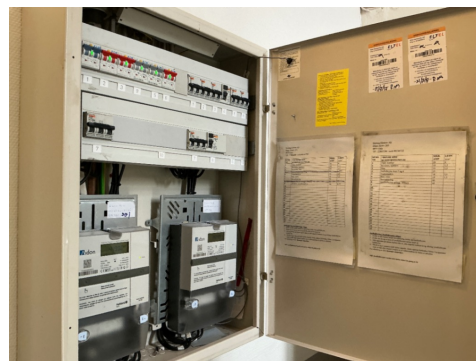
## Inntak og sikringsskap

10. Er det tegn på at kabelinnføringer og hull i inntak og sikringsskap ikke er tette, så langt dette er mulig å sjekke uten å fjerne kapslinger?  
**Nei**
11. Finnes det kursfortegnelse, og er den i samsvar med antall sikringer?  
**Ja**
12. Foreta en helhetsvurdering av det elektriske anlegget, dets alder, allmenne tilstand og fare for liv og helse. Bør det elektriske anlegget ha en utvidet el-kontroll?  
**Ja Det anbefales at anlegget kontrolleres av autorisert foretak.**
