# Tilstandsrapport

Hel tomannsbolig

Rødsøyveien 53, 1734 HAFSLUNDSØY

Befaringsdato: 10.03.2026

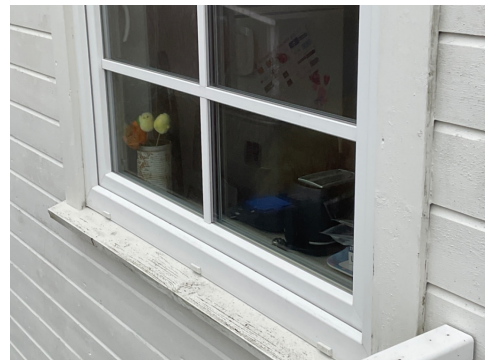
- Karmene i vinduer er slitte og det er sprekker i trevirket.

- Det må påregnes noe vedlikehold og at enkelte vinduer må skiftes ut.

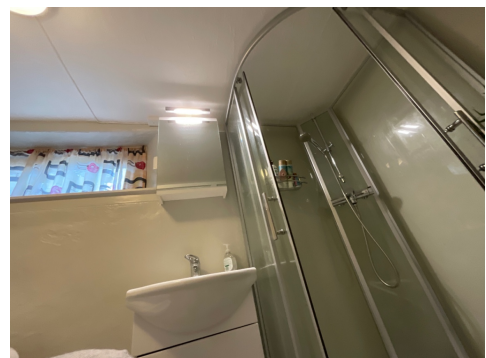
- Det er vindu/dør med ikke fuktbestandige materialer i våtsonen (ved vask, dusj, badekar, osv.), løsningen eller byggematerialet er uegnet.
- Det er uegnede materialer i våtsoner.

Ikke nødvendig med tiltak da dusjvegg beskytter vinduet mot vannbelastning. Tilstanden må dog overvåkes.

Tilstanden må overvåkes på vegger da det ikke er membran.
