# Tilstandsrapport

Boligbygg med flere boenheter

Borggata 12 B, 0650 OSLO

Befaringsdato: 08.09.2025

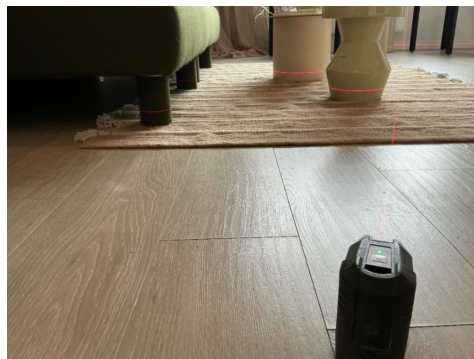
### ! TG 1 Etasjeskille/gulv mot grunn

Etasjeskiller er av betongdekke.

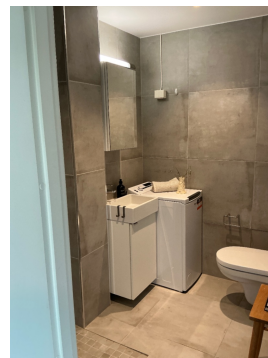
### 4 ETASJE > BAD/WC

Flislagt bad/wc med varmekabler, avtrekk, speil, armatur, downlights, opplegg for vaskemaskin, servant med innredning, dusj hjørne med innfellbare glassdører, toalett.

### Vurdering av avvik:

- Det er påvist at noen fliser har bom (hulrom under).
- Det er påvist avvik i fallforhold til sluk i forhold til krav i forskrift på byggetidspunktet.

- Et bad med manglende/reduert fall til sluk blir mindre funksjonelt og sikkert for brukeren. Dette kan medføre stående vann på gulvet, vann som ikke ledes effektivt til sluket, økt risiko for at vann renner ut av rommet og redusert sklisikkerhet på gulvet.
- Til tross for avviket i fall/høydeforskjell til sluk, vil gulvet fortsatt kunne lede vann mot sluket, men med redusert effektivitet. Dette kan potensielt øke risikoen for vannansamling i enkelte områder av badet.
- Selv om bom eller hull i fliser ikke alltid er et umiddelbart problem, bør det overvåkes nøye for eventuell utvikling i sprekker i flisfuger e.l. oppstår. Dette må en foreta tiltak for, for å begrense utviklingen.

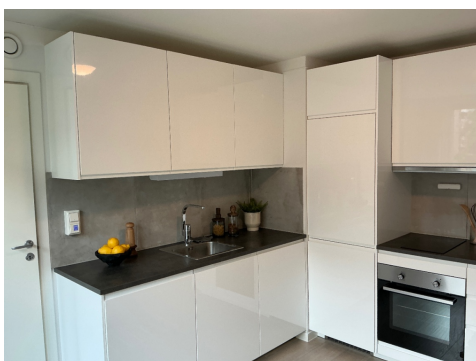
4 ETASJE > STUE/KJØKKEN

Tidsriktig glatt innredning, soft close, fliser over benk, armatur, laminat benkeplate med nedfelt stålkum og keramisk topp, integrert komfyr, oppvaskmaskin, kjøl/frys.

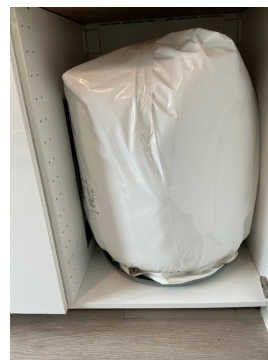
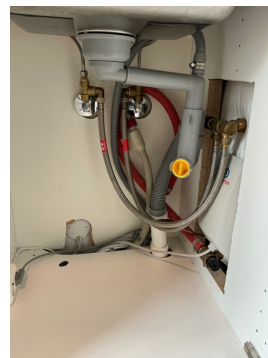
Varmtvannstanken er på ca. 120 liter.
