# Tilstandsrapport

Enebolig

Sandbakkgutua 1 , 2070 RÅHOLT

Befaringsdato: 09.03.2026

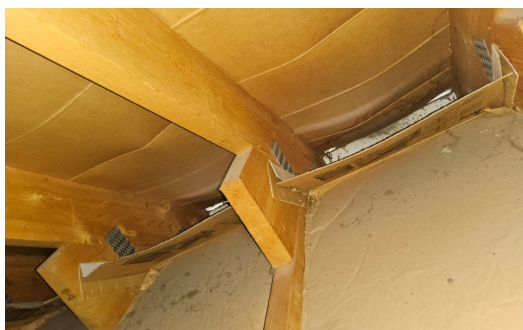
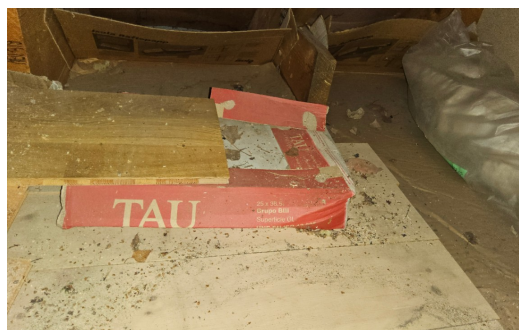
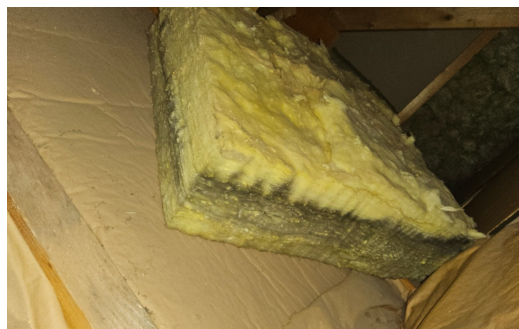
### Vurdering av avvik:

- Det er avvik:

Tiltak som bør iverksettes:

Det er ikke behov for tiltak idag, men det anbefales å holde konstruksjonen under jevnlig tilsyn i tiden som kommer for å hindre fremtidige avvik.

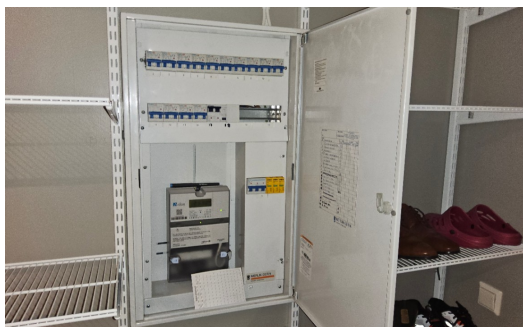
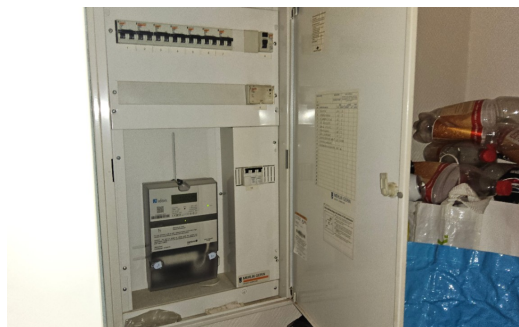
12. Foreta en helhetsvurdering av det elektriske anlegget, dets alder, allmenne tilstand og fare for liv og helse. Bør det elektriske anlegget ha en utvidet el-kontroll?

**Ja** Ved manglende dokumentasjon på elektriske arbeider utført etter 1999, og fravær av tilsynsrapport nyere enn fem år, anbefales det – i tråd med retningslinjer fra Direktoratet for samfunnssikkerhet og beredskap (DSB) – å gjennomføre en utvidet kontroll av det elektriske anlegget. DSB stiller krav til dokumentasjon og sikkerhetsvurdering av elektriske installasjoner, spesielt for arbeider utført etter innføringen av forskrift om elektriske lavspenningsanlegg (FEU) i 1999.
