# Tilstandsrapport

📍 Jordbærveien 15, 1940 BJØRKELANGEN

# gnr. 2, bnr. 210, snr. 28

Rapportdato: 22.09.2025

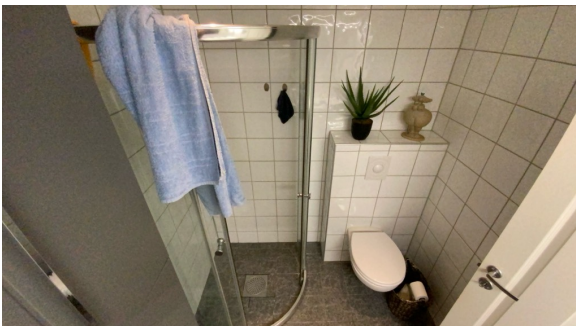
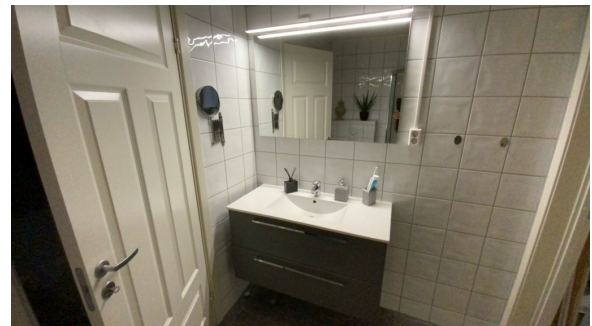
### 2. ETASJE > BAD

## TG 1 Overflater vegger og himling

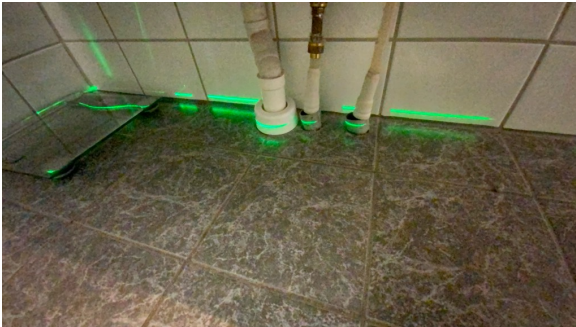
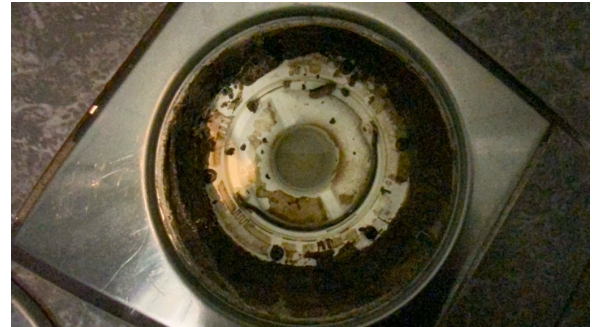
## 2. ETASJE > BAD

### Sanitærutstyr og innredning

- Det er ikke påvist tilfredsstillende løsning for å synliggjøre lekkasje fra innebygget sisterner.

- Uten dreneringsløsning/lekkasjesikring kan lekkasjer pågå over lang tid uten å bli oppdaget. Dette kan føre til omfattende fuktskader i omkringliggende byggematerialer.
- Det må gjøres tiltak for å lukke avviket.

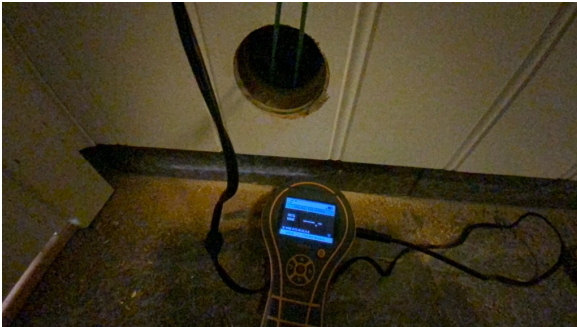
## 2. ETASJE > VASKEROM

### TG 1 Sluk, membran og tettesjikt

Det er plastsluk og banemembran med dokumentert utførelse

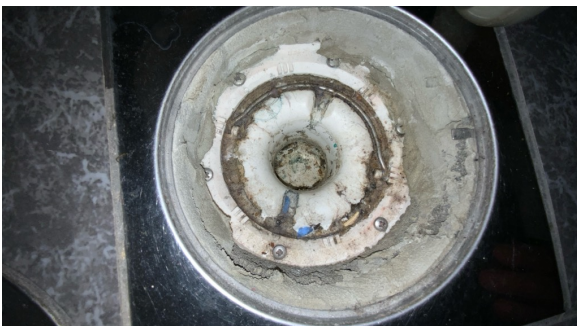
## 2. ETASJE > VASKEROM

### TG 1 Sanitærutstyr og innredning

Hulltaking er foretatt uten å påvise unormale forhold. Hulltaking er foretatt ved/i Vaskerom.

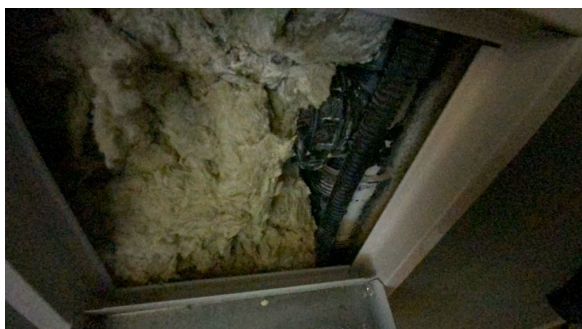
### TG 1 Ventilasjon

Boligen har balansert ventilasjon.

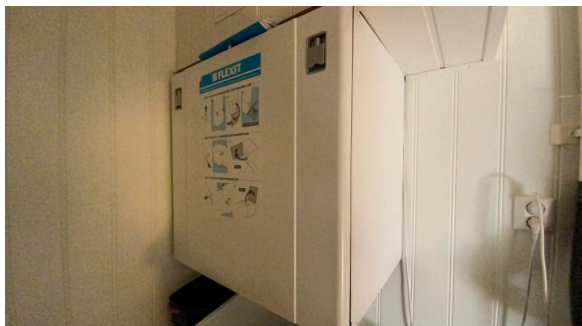
## TG 1 Varmesentral

Det er installert varmepumpe type luft til luft.

- Det bør etableres tilfredsstillende el-tilkobling etter gjeldende forskrift.

Gjeldende forskrift er etter dagens krav og Norsk standard 3600. Tanke på brannsikkerhet og varmegang i elektrisk kobling.
