# Tilstandsrapport

Enebolig

Garnesvegen 8, 5260 INDRE ARNA

Befaringsdato: 08.12.2025

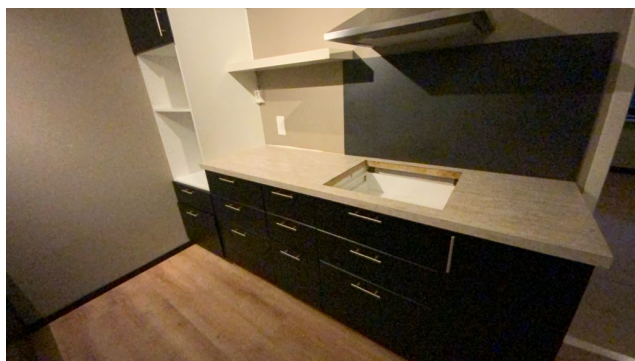
### ! TG 1 Overflater og innredning

Kjøkken med glatte malte fronter og laminat benkeplate.  
Tilrettelagt for oppvaskmaskin, platetopp og stekeovn.
