# Enebolig med naust på stor tomt ca. 3,4 mål | Utviklingsmuligheter!

Velkommen til Garnesvegen 8.

# Tilstandsrapport

Befaringsdato: 08.12.2025

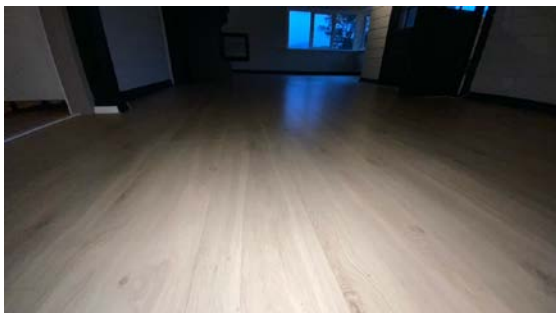
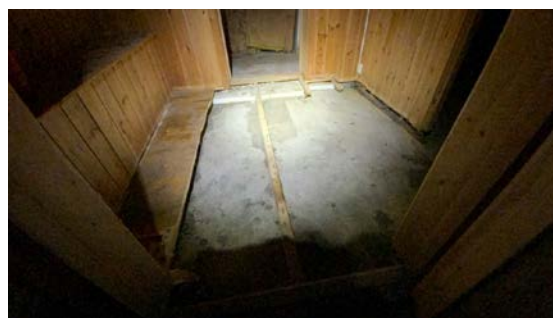
- Målt høydeforskjell på over 30 mm gjennom hele rommet. Tilstandsgrad 3 gis med bakgrunn i standardens krav til godkjente måleavvik.

Det er ikke fuktsperre mot grunn.

Kostnadsestimat er for oppretting og reparasjon av skjevheter, ikke for utbedring av eventuelle setninger i grunn.

**Kostnadsestimat: 200 000 - 500 000**

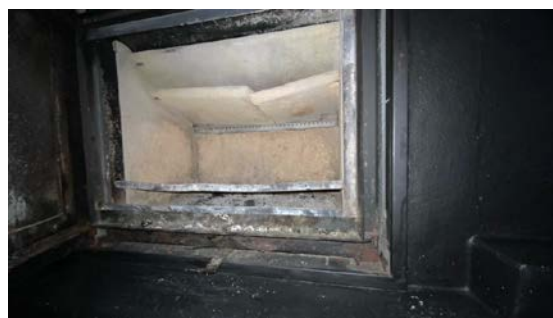
- Ildfast plate mangler på gulvet under/foran ildstedet.
- Det er påvist sprekker i ildfast stein inne i ovnen.

Ildfast plate må monteres og stein inne i peisen må skiftes.

**Kostnadsestimat: Under 20 000**

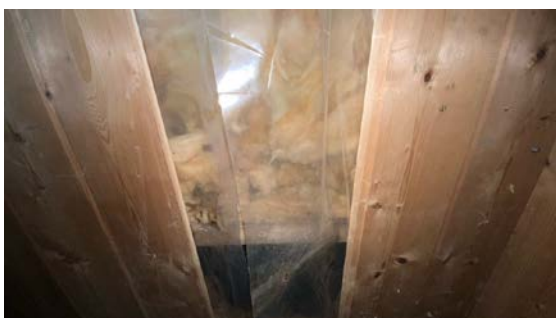
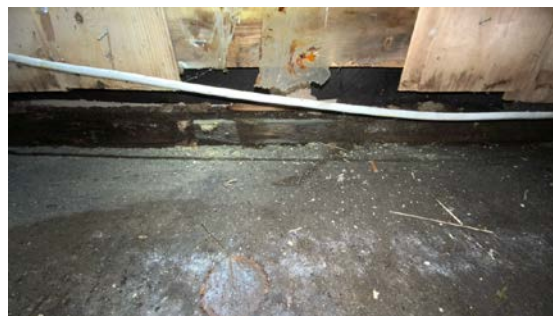
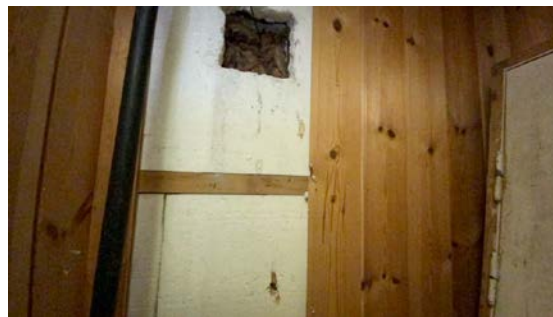
## Rom Under Terreng

- Det er påvist synlige fukt/råteskader i treverk i underetg./kjeller, hulltaking er derfor ikke nødvendig

Fukt, råteskader og skader etter mus i utforede vegger i kjeller.  
Det er montert isopor bak panel i et rom.

Utforede yttervegger innvendig under terreng og mot grunnmur er en utsatt konstruksjon, med hensyn til fukt og kondensproblemer.  
Grunnmuren bør ikke kles inne, men være synlig i alle rom.

Kostnadsestimat er kun for rivning, ikke gjenoppbygging.

**Kostnadsestimat: 20 000 - 100 000**

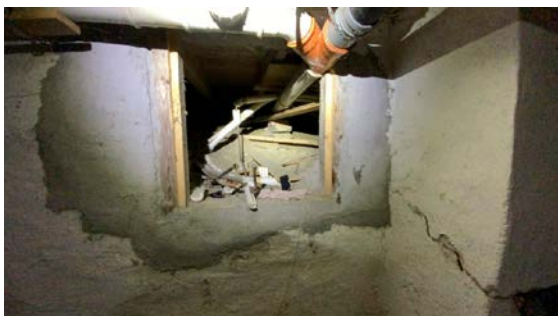
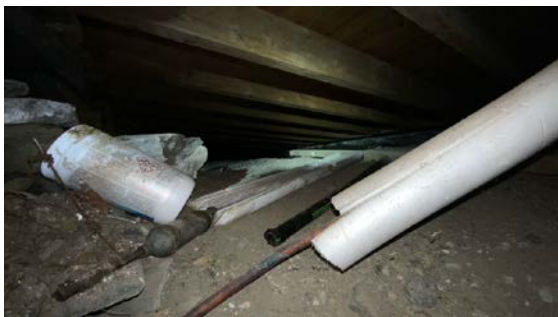
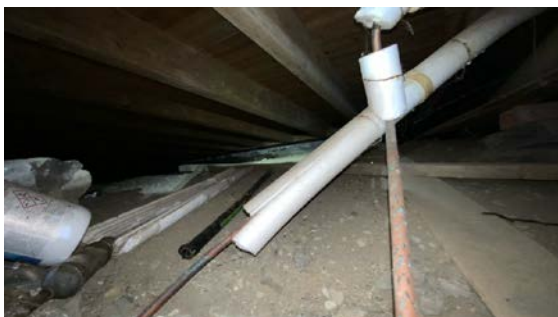
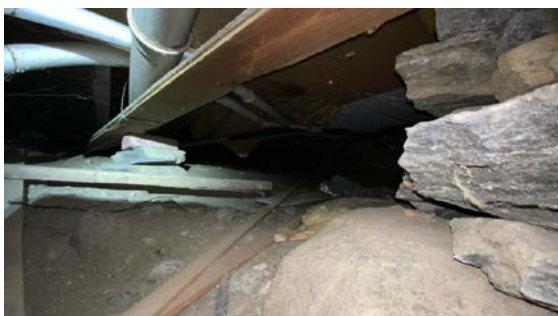
## Krypjkjeller

Krypjkjeller under uisolert trebjelkelag.

Kryptkjeller er en risikokonstruksjon, med hensyn til fukt- og kondensproblemer.

Husets kryptkjelleren er ikke undersøkt og gitt TGIU da denne ikke har tilstrekkelig inspeksjonsmulighet. Det tas derfor spesifikt forbehold om fukt, råte og mugg ettersom kryptkjeller er en kjent risikokonstruksjon og denne ikke er mulig å undersøke uten destruktive inngrep. Det anbefales som et minimum å etablere bedre inspeksjonsmuligheter.

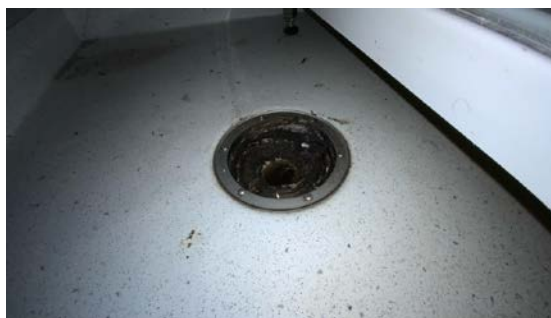
Badet må pusses opp for å tilfredsstille dagens krav til våtrom. Normal levetid for tettesjikt er oppbrukt.

Kostnadsestimat: 200 000 - 500 000

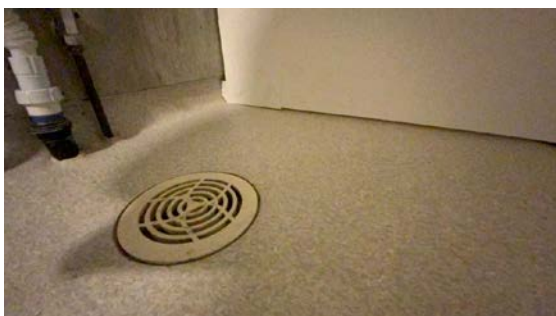
Gulvet tåler ikke vannsøl og må utbedres.

**Kostnadsestimat: 20 000 - 100 000**

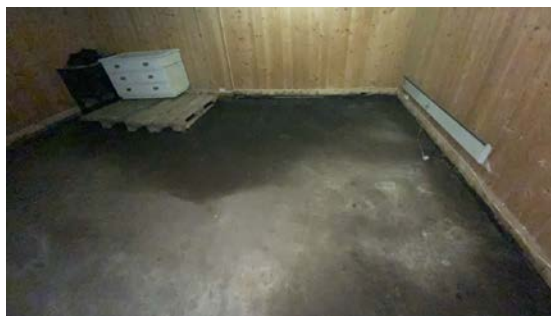
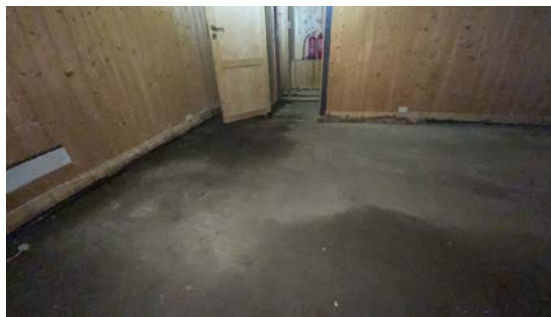
Dreneringen utvendig må utbedres.

**Kostnadsestimat: 200 000 - 500 000**
