Østliveien 18A, 1811 ASKIM

**Askim - Meget pen og innholdsrik  
rekkehus/andel i sentralt og  
barnevennlig område.**

# Tilstandsrapport

Befaringsdato: 15.08.2025

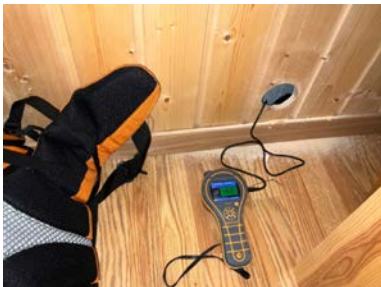
### Vurdering av avvik:

- Det er avvik:
  - Påvist og målt ca. 16 vektprosent i vegg etter hulltaking, dette er ansett som i grenseland. Treverk skal ha fuktinnhold lavere enn 15 vektprosent. I treverk med fuktighet over 17 vektprosent, øker faren for råte og muggsoppvekst.

- Tiltak:
  - Det er ikke behov for tiltak, slik tilstanden er pr. i dag. Det er dog anbefalt å overvåke konstruksjonen jevnlig for å se eventuell utvikling over tid.

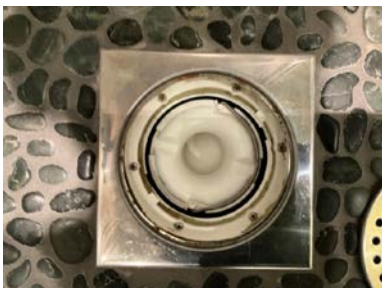
## UNDERETASJE > BAD

### TG 1 Sanitærutstyr og innredning

Rommet har innredning med nedfelt servant, veggmontert toalett og dusjvegger/-hjørne.

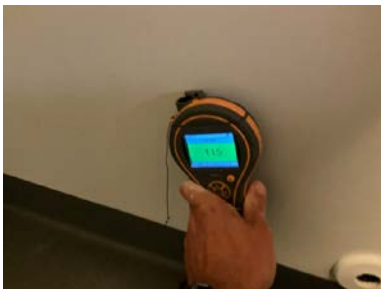
## 1. ETASJE > BAD/TOALETTRUM

### Generell
