# Tilstandsrapport

Rekkehus

Nyjordstubben 138, 1275 OSLO

Befaringsdato: 26.08.2025

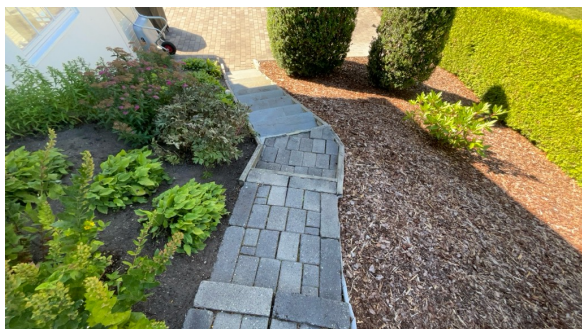
Utbedringer må påregnes pga. sikkerhet, person skader kan oppstå.

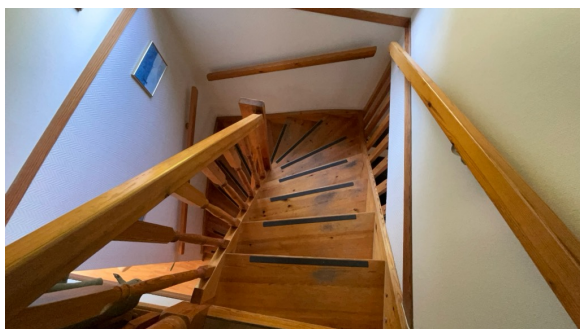
Det må påregnes oppussing/utbedringer, om dette ikke utføres kan det medføre nedstatt brukstid. Utbedringer må påregnes pga. sikkerhet, person skader kan oppstå.

- Åpninger er såpass store at det ut ifra sikkerhetsmessige forhold anbefales å lage mindre åpninger.
- Det må foretas tiltak for å lukke avviket.

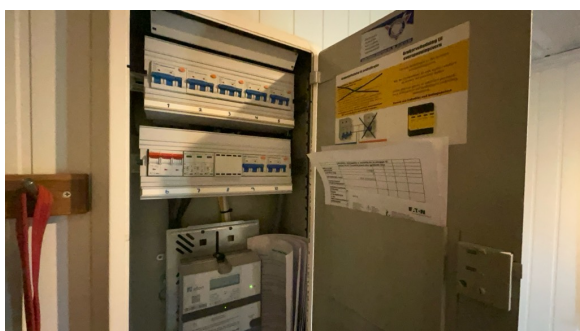
Ja **MERK; Det er eiers plikt å sørge for at det elektriske anlegget til en hver tid er godkjent. Takstmannen er ikke el. fagkyndig. Det anbefales nærmere kontroll av el. anlegget av godkjent el. installatør pga. alder og manglete dokumentasjon på anlegget.**

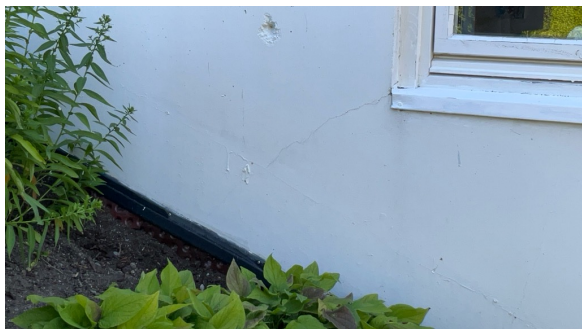
Avvikene gir grunn til å overvåke forholdet nøye for å unngå større skade eller følgeskader. Utbedringer må påregnes, ytterligere skader kan oppstå

- Lokal utbedring må utføres.
- Påviste skader må utbedres.
