Nyjordstubben 138, 1275 OSLO

**Romslig enderekkehus med  
stor hage | Rolig område | Nytt bad**

Befaringsdato: 26.08.2025

# Tilstandsrapport

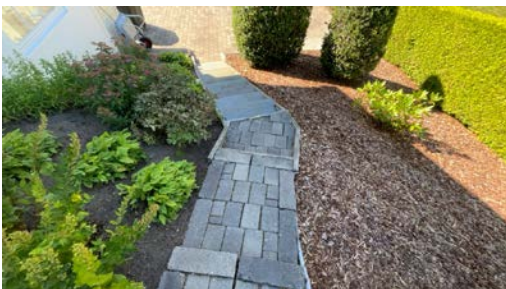
Utbedringer må påregnes pga. sikkerhet, person skader kan oppstå.

Kostnadsestimat: 10 000 - 50 000

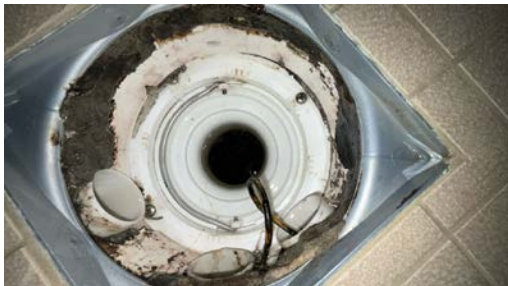
## 1 ETASJE > BAD

### TG 1 Sanitærutstyr og innredning

Hulltaking er foretatt uten å påvise unormale forhold. Hulltaking er foretatt ved/i Soverom mot dusj. Fuktkvotemåling (vekt%) i konstruksjonen ble målt til 8. Det bemerkes at undersøkelsene/hulltagningen kun er en punktvis stikkprøve på et område av konstruksjon, dvs. at skader i andre deler av konstruksjonen ikke kan utelukkes.

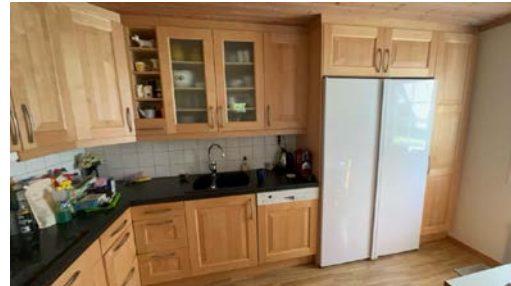
## U. ETASJE > KJØKKEN

### TG 1 Avtrekk
