# Tilstandsrapport

Boligbygg med flere boenheter

Bukkene Bruses veg 18 , 2212 KONGSVINGER

Oppdragsnr.: 14382-2059

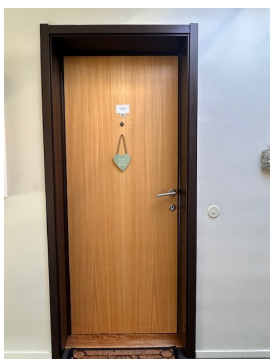
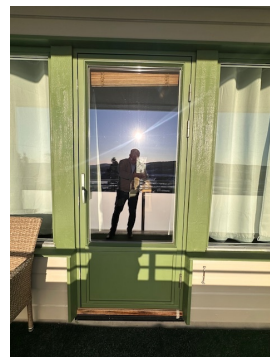
## ! TG 1 Dører

Malt slett inngangsdør (EI30) med kikkehull. Malt terrassdør fra 2016 med 2-lag isolerglass.

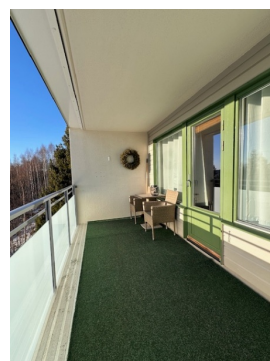
## ! TG 1 Balkonger, terrasser og rom under balkonger

Takoverbygget terrasse med malt betong gulv dekket med filteppe. Malt liggende panel på vegger. Rakkverk med frosted glass og håndlist.

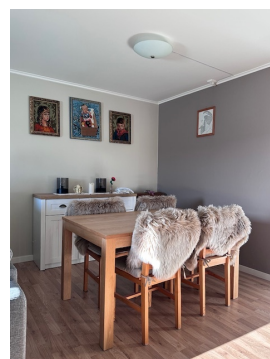
## ! TG 1 Overflater

Pene innvendig overflater med en normal bruksslitasje. De fleste overflater er fra perioden 2009 - 2023. Malte lister.

Gulv. Laminatgulv. Vinylbelegg.  
Vegger. Slette malte vegger. Malt tapet.  
Tak. Slett malt tak.

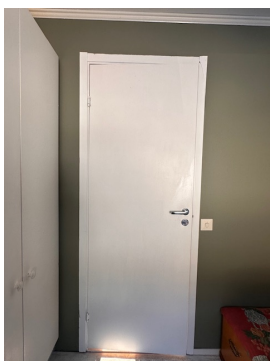
## ! TG 1 Innvendige dører

Malte glatte dører fra byggeår.

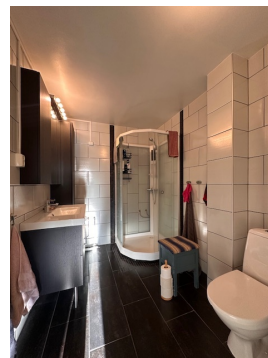
## ! TG 1 Sanitærutstyr og innredning

Benk med heldekkende porselensvask m/blandebatteri fra 2025, overskap med to speildør og overlys, et høyskap, frittstående klosett, samt dusjkabinett (2024).

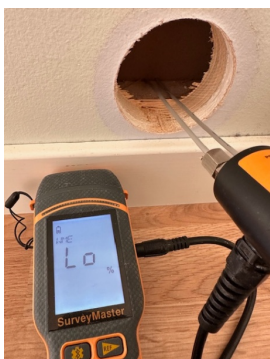
Det er boret hull i vegg. Fuktmåling med pigger inne i veggen - mot bad.  
Det påvises ikke fukt over normalen.

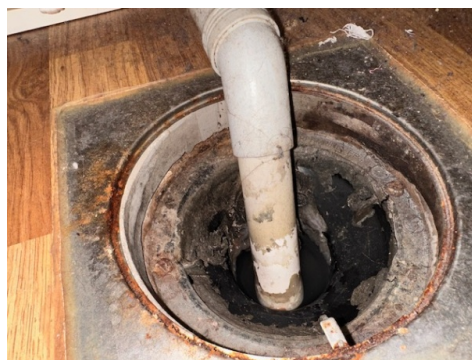
Laminatgulv. Det er ikke målt unormal fukt i gulv. Høydeforskjell på gulv til topp slukrist er 5 mm.  
Det er ikke anbefalt å ha laminatgulv på vaskerom.

- Det er påvist avvik i fallforhold til sluk i forhold til krav i forskrift på byggetidspunktet.

- Til tross for avviket i fall/høydeforskjell til sluk, vil gulvet fortsatt kunne lede vann mot sluket, men med redusert effektivitet. Dette kan potensielt øke risikoen for vannansamling i enkelte områder av badet.

- Overvåk tilstanden jevnlig. For å få tilstandsgrad 0 eller 1 må slukløsningen skiftes ut og sannsynligvis må også membransjiktet skiftes/utbedres. Det er imidlertid vanskelig å si noe om tidspunktet for når dette er nødvendig.

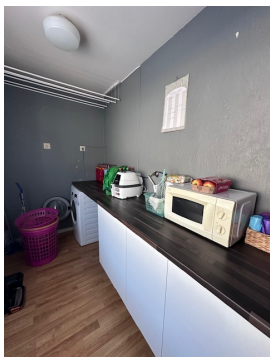
### TG 1 Sanitærutstyr og innredning

Benk med laminat benkeplate, opplegg for vaskemaskin.

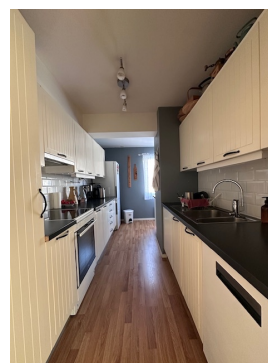
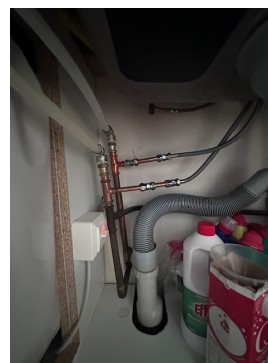
Det er utført fuktsøk ved hjelp av fuktindikator. Det er ingen synlig tegn til lekkasje, eller registrert fukt i forbindelse med kjøkkenet.

Det opplyses på generelt grunnlag at vanntilførsel til rom uten sluk og vanntette overflater er en risikokonstruksjon som erfaringsmessig kan ha hyppig skadefrekvens.

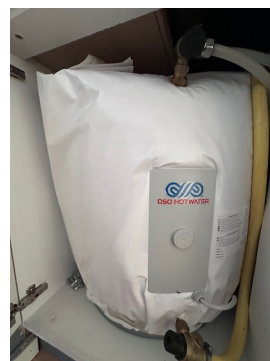
### ! TG 0 Varmtvannstank

120 l varmtvannsbereder fra 2023, plassert i kjøkkenbenk.

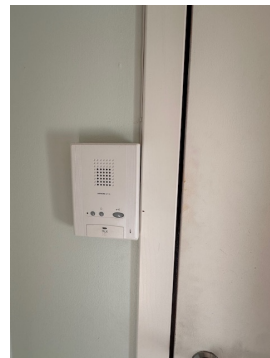
### ! TG 1 Andre installasjoner

Leiligheten har elektriske panelovner (2025) og elektrisk varmekabler i gulv på bad. Porttelefon til felles inngangsdør
