# Tilstandsrapport

Tomannsbolig

Røsslungstien 7 A, 6530 AVERØY

Befaringsdato: 09.09.2024

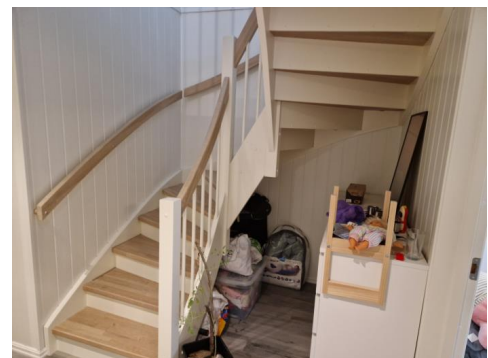
## ! TG 1 Innvendige trapper

Boligen har lakkert tretrapp.

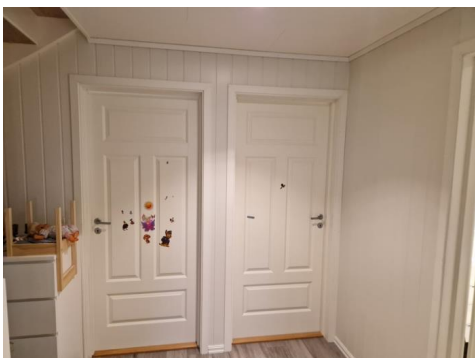
## TG 1 Innvendige dører

Innvendig har boligen furu fyllingsdører.

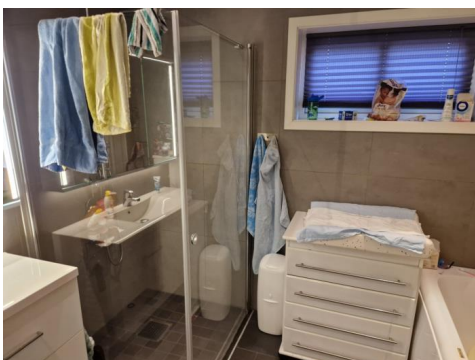
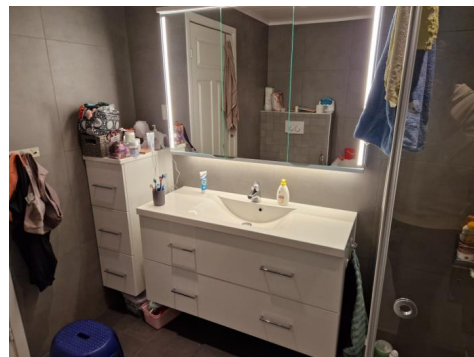
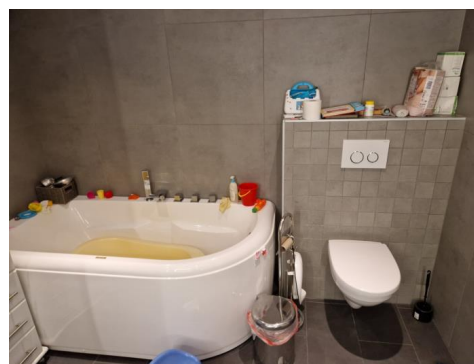
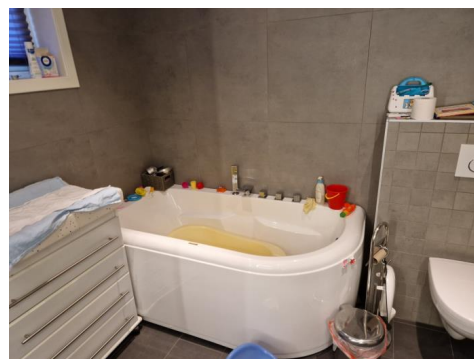
### 1. ETASJE > BAD

Badet er fra byggeår. Det er ikke fremlagt tilstrekkelig dokumentasjon. Gulvet er belagt med flis med elektriske varmekabler. Veggene er kledd med flis. Det innvendige taket er lagt med tak-ess. Badet har en hvit baderomsinnredning av skuffer i glatte fronter. Det er en heldekkende servantplate med ett armatur. Over er det hengt et speil med belysning.

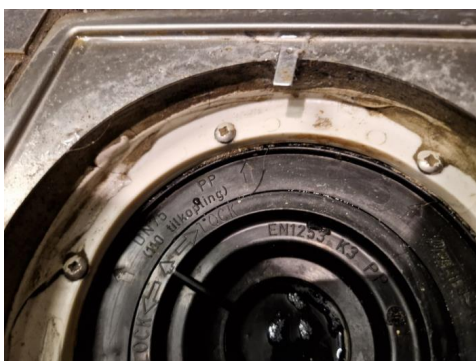
### ! TG 1 Sluk, membran og tettesjikt

Det er plastsluk og smøremembran med kjent utførelse.

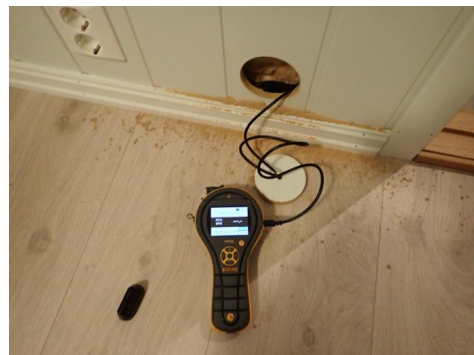
### ! TG 0 Tilliggende konstruksjoner våtrom

Hulltaking er foretatt uten å påvise unormale forhold. Hulltaking er foretatt i gang. Fuktvotemåling (vekt%) i konstruksjonen ble målt til 7.

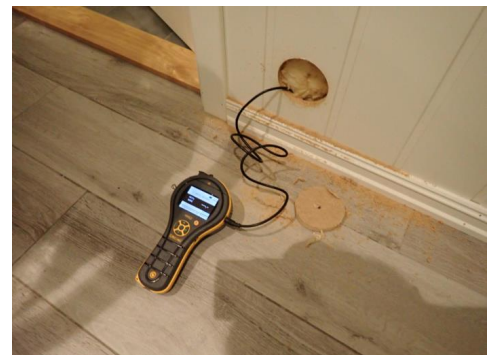
### ! TG 0 Tilliggende konstruksjoner våtrom

Hulltaking er foretatt uten å påvise unormale forhold. Hulltaking er foretatt i gang. Fuktkvotemåling (vekt%) i konstruksjonen ble målt til 7.

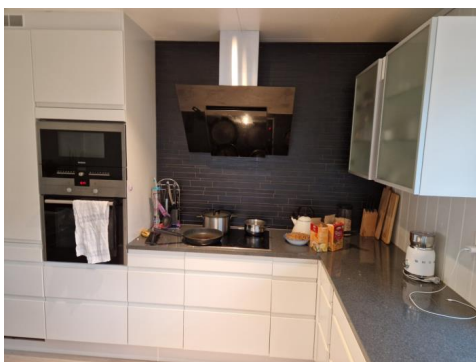
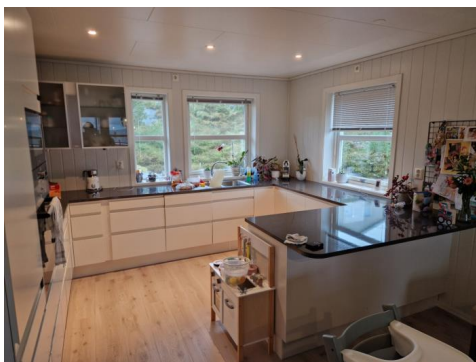
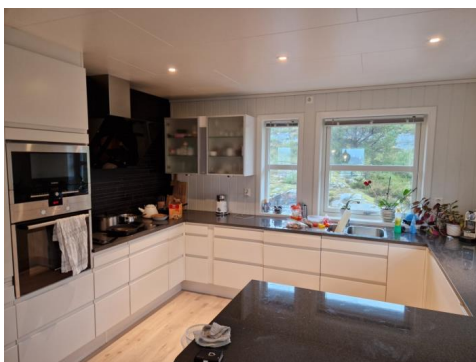
### TG 1 Overflater og innredning

Gulvet er belagt med laminat. Veggene er kledd med malte MDF plater. Det innvendige taket er lagt med tak-ess. Det er en hvit HTH kjøkken innredning som går over tre vegger. Innredningen er av underskap og skuffer i glatte fronter. Benkeplaten er av laminat med en nedfelt induksjonstopp og vask med avrenningsplate. Kjøkkenet er utstyrt med integrert kjøleskap, oppvaskmaskin, stekeovn og mikrobølgeovn. Utstyret er ikke funksjons-testet.
