# Tilstandsrapport

📍 Langaveien 47, 2480 KOPPANG

# gnr. 17, bnr. 1140

Rapportdato: 08.03.2024

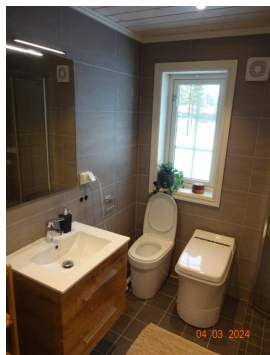
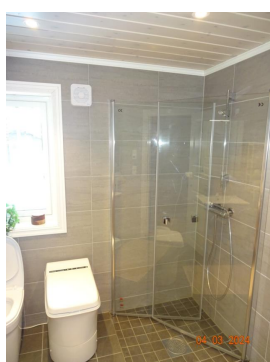
## 1.ETASJE > BAD/VASKEROM

Bad/vaskerom med servant, ettgreps blandebatteri, skuffer, glassdører, opplegg for vaskemaskin, vegghengt dusj, urinal og forbrenningstolett.

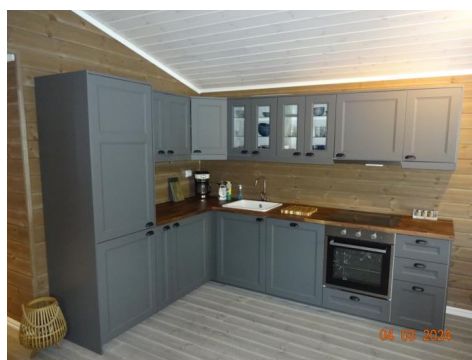
## 1.ETASJE > STUE/KJØKKEN

IKEA innredning fra byggeåret.  
Kjøkkeninnredning med heltre benkeplate, over og underskap, speil fronter, skuffer, del med glassdører, porselen kum, ettgreps blandebatteri og opplegg for oppvaskmaskin.  
Montert komfyrvakt over koketopp.  
Montert lekkasjestopper under kjøkkenbenk.  
Integrert koketopp, stekeovn, kjøl, frys og oppvaskmaskin.
