Kisevegen 324, 2350 NES PÅ HEDMARKEN

**Sjarmerende enebolig i rolige omgivelser. Solrik uteplass og dobbel garasje**

Befaringsdato: 17.12.2025

Rapportdato: 18.12.2025

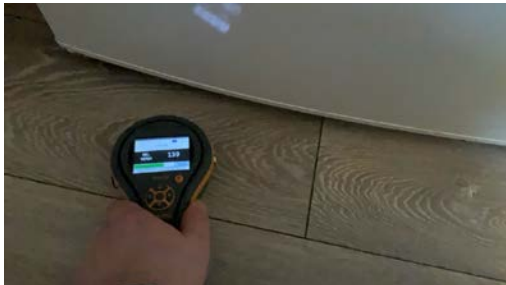
Ved bruk av fuktindikator på utsatte steder registrerte jeg ingen unormale verdier.

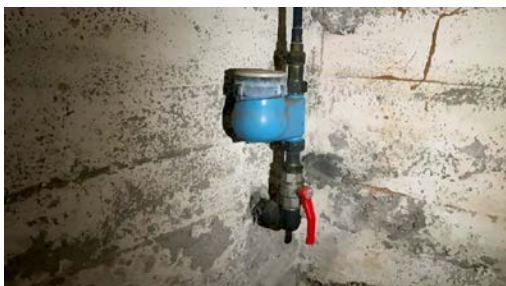
Innvendig hovedstoppekran og vannmåler er plassert i kjeller.

- I forbindelse med oppgradering av våtrom vil det være naturlig med utskiftning av rør.
- Anlegget må sjekkes av fagperson, som må utføre eventuelle tiltak på anlegget.
- Tidspunkt for utskiftning av vannledninger nærmer seg.
