# Tilstandsrapport

Butikkbygg

Opphussundet 47, 2480 KOPPANG

Befaringsdato: 09.10.2025

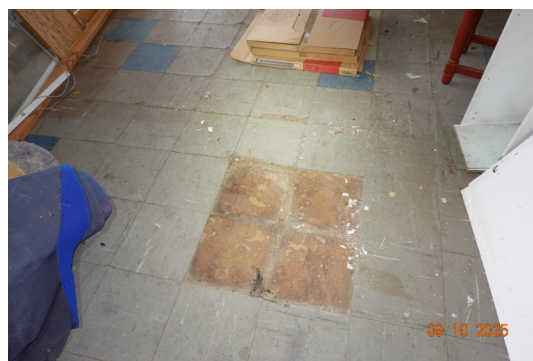
- Overflater må utbedres eller skiftes.

Kostnadsestimat: 50 000 - 100 000

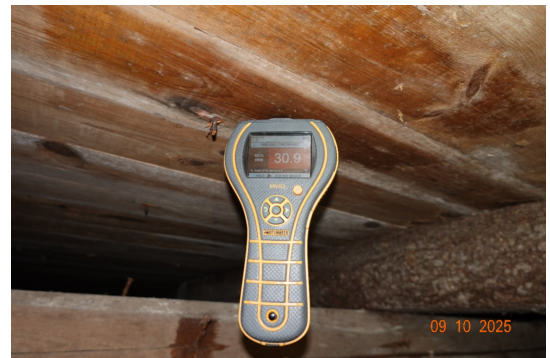
- For å få tilstandsgrad 0 eller 1 må høydeforskjeller rettes opp. Det vil imidlertid sjelden være økonomisk rasjonelt som et enkeltstående tiltak i en bolig som dette. Dersom boligen en gang skal renoveres, kan man vurdere slike tiltak.
- For å få tilstandsgrad 0 eller 1 må høydeforskjeller rettes opp. Ytterligere undersøkelser må foretas for å få kartlagt omfanget for utbedring.

**Kostnadsestimat: 100 000 - 300 000**

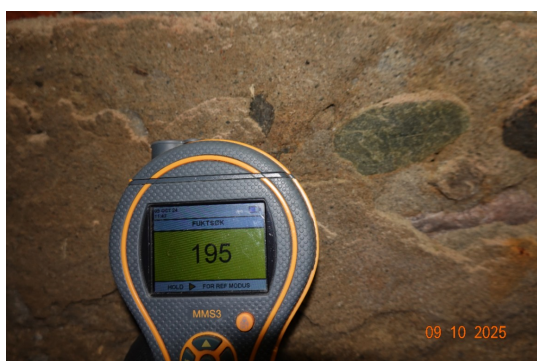
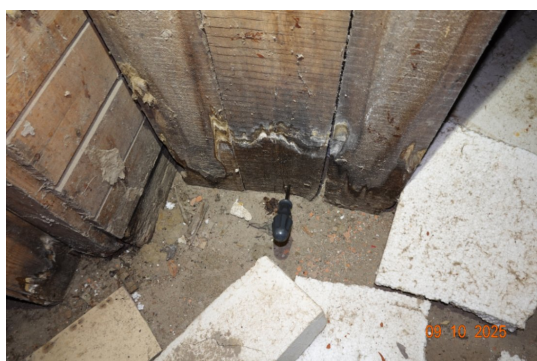
- Det påviste fuktnivå gir grunn til å overvåke konstruksjonen jevnlig for å se utvikling over tid, og eventuelt foreta tiltak for å unngå fuktskader.
- Det anbefales at alt treverk i kjeller fjernes og at kjelleren har mest mulig åpne murkonstruksjoner med god utlufting.

**Kostnadsestimat: Under 10 000**

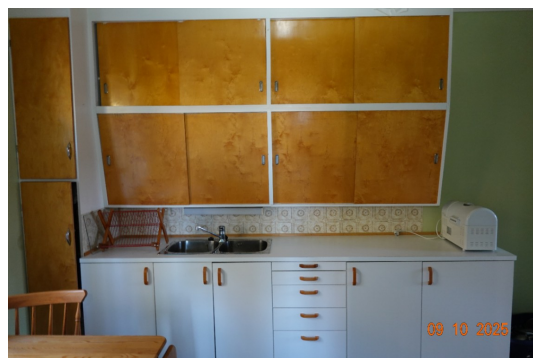
- Det er påregnelig med utskiftning/utbedringer av kjøkkeninnredningen.

**Kostnadsestimat: 50 000 - 100 000**
