Opphussundet 47, 2480 KOPPANG

**Landlig eiendom på ca. 3,3 mål  
like ved Glomma. Rehabiliterings-  
objekt med kombinasjonsbygg og  
flere andre bygg.**

# Rehabiliteringsobjekt

# Tilstandsrapport

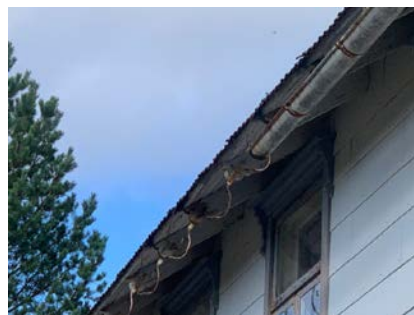
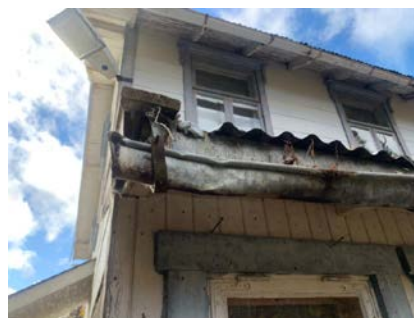
- Overvåk tilstanden jevnlig. For å få tilstandsgrad 0 eller 1 må beslag/renner/nedløp skiftes ut, men tidspunktet for når dette er nødvendig er vanskelig å si noe om.
- Stigetrinn for feier må monteres.
- Det må foretas tiltak for å lukke avviket.

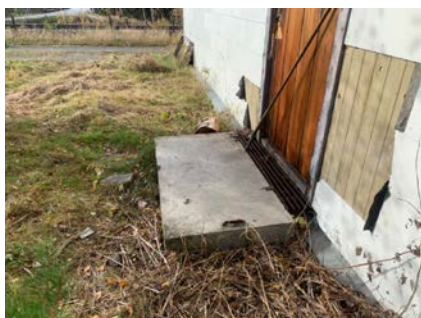
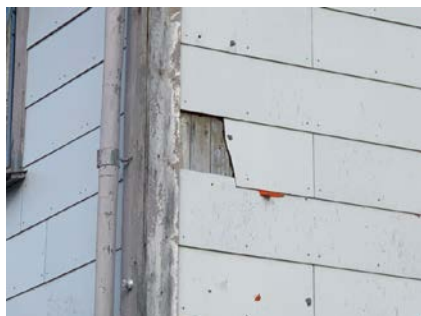
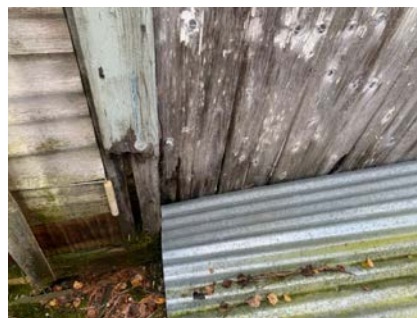
- Det er påvist betydelige råteskader i bordkledningen.
- Det er påvist fuktskader i veggkonstruksjonen.
- Det er påvist råteskader i veggkonstruksjonen.

Svertesopp på utvendige plater. Enkelte av platene er skadet. Eternitt er asbestholdig, sanering er regulert i egen forskrift. Panel er ført helt ned mot vannbrett, fare for fuktopptrekk og forvittringer.

- Råteskadet trekledning må skiftes ut.
- Råteskadede konstruksjoner må skiftes ut.
- Råteskader i bordkledningen vil fortsette å utvikle seg både i tilliggende bordkledning og til bakenforliggende veggkonstruksjon, dersom en ikke foretar tiltak.
- Fuktskadede konstruksjoner må skiftes ut, og årsak til skadene utbedres.

Panel har behov for vedlikehold og utskiftninger.

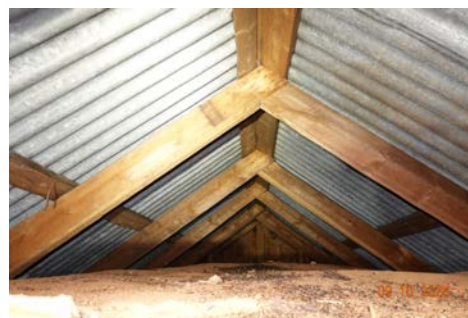
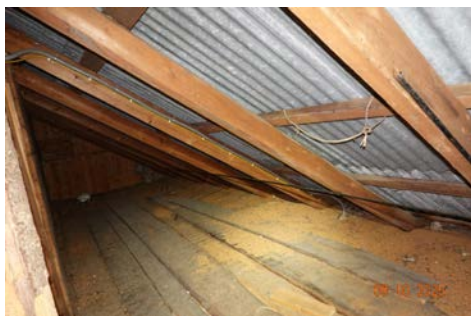
## 1 TG 2 Takkonstruksjon/Loft

- Det er påvist andre avvik:  
Ikke etablert undertak.  
Muselort på loft.  
Vepsebol på rafteloft.  
Råteskadet vindskier.  
Noe skjevheter i takkonstruksjonen.

- Det må foretas tiltak for å lukke avviket.

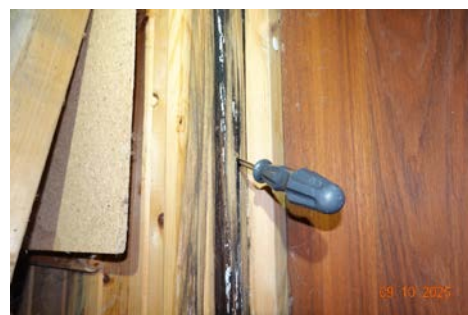
- Det er påvist dør(er) med fukt/råteskader.
- Det er påvist utetthet/åpning mellom dørblad og dørkarm. Dvs. at kald trekk kan oppstå.
- Karmene i dører er værslitte utvendig og det er sprekker i trevirket.

Det er påvist omfattende skader på ytterdører. Se bilder.

- Døren(e) står foran utskiftning.

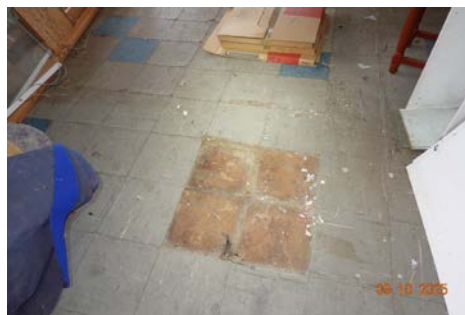
Det er påvist råteskade i tregulv ved ytterdør.

- Overflater må utbedres eller skiftes.

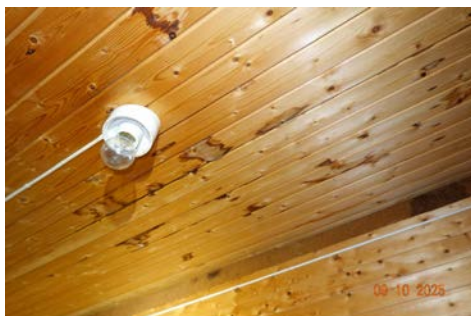
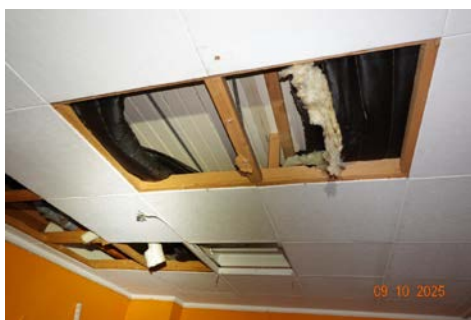
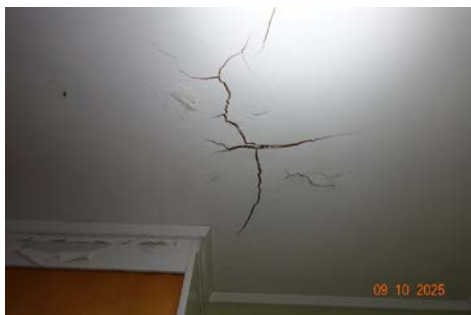
Det er påvist synlige fuktmerker i himling over lagerrom i 1.etasje. Ved bruk av fuktmåler ble det ikke registrert unormale verdier.

Det er påvist fuktmerker i himling over 3.etasje. Ved bruk av fuktmåler ble det registrert fuktighet. Anbefaler ytterligere undersøkelser av takteking.

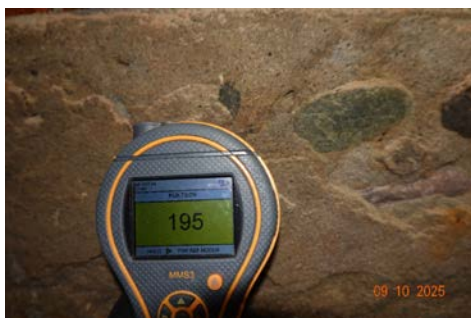
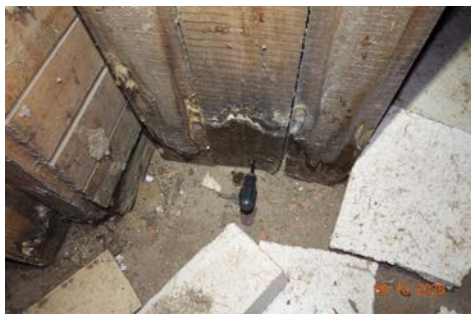
- Det er påvist indikasjoner på noe fuktgjennomtrenging i kjellergulv.
- Det er påvist indikasjoner på noe fuktgjennomtrenging inn i kjellermur.
- Det er påvist synlige fukt/råteskader i treverk i underetg./kjeller, hulltaking er derfor ikke nødvendig

Det er foretatt fuktsøk med fuktindikator i kjeller. Ved bruk av fuktindikator ble det målt fuktvariasjoner.

- Det påviste fuktnivå gir grunn til å overvåke konstruksjonen jevnlig for å se utvikling over tid, og eventuelt foreta tiltak for å unngå fuktskader.
- Det anbefales at alt treverk i kjeller fjernes og at kjelleren har mest mulig åpne murkonstruksjoner med god utlufing.
