Opphussundet 47, 2480 KOPPANG

**Landlig eiendom på ca. 3,3 mål
like ved Glomma. Rehabiliterings-
objekt med kombinasjonsbygg og
flere andre bygg.**

Tilstandsrapport

BUTIKKBYGG

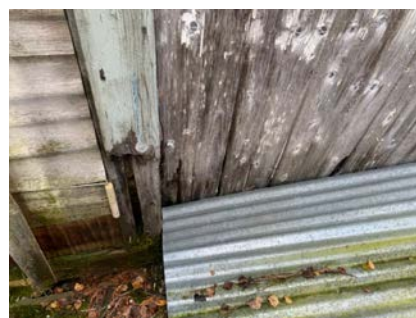
1 TG 2 Takkonstruksjon/Loft

- Det er påvist andre avvik:
Ikke etablert undertak.
Muselort på loft.
Vepsebol på rafteloft.
Råteskadet vindskier.
Noe skjevheter i takkonstruksjonen.

- Det må foretas tiltak for å lukke avviket.

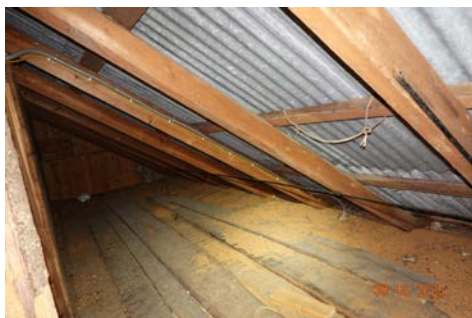
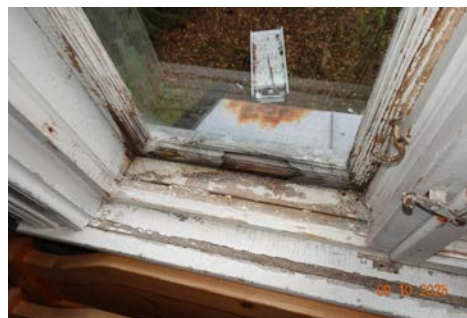
TG 3 Vinduer

- Det er påvist at enkelte vinduer er vanskelig å åpne/lukke.
- Det er påvist et betydelig antall vinduer med punkterte eller sprukne glassruter.
- Det er påvist tegn på innvendig kondensering av enkelte vindusglass.
- Karmene i vinduer er slitte og det er sprekker i trevirket.
- Det er påvist andre avvik:

Punkttert isolerglass i entré.
Flere vinduer med sprekker i glass og glasskader.
Tettet med plast rundt takvindu.

- Vinduer med punkterte/sprukne glass må påregnes skiftes ut, enten hele vinduet eller kun selve glassene.
- Det må foretas tiltak for å lukke avviket.
- Kondensering på enkelte glass har medført fuktskader i treverk som kan medføre utskiftningsbehov av enkelte vinduer.

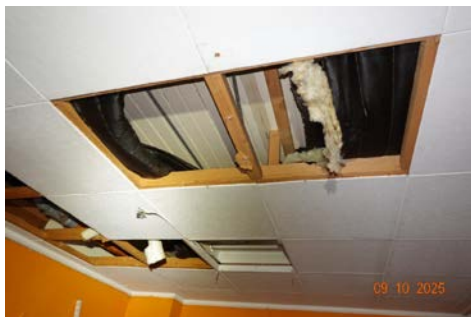
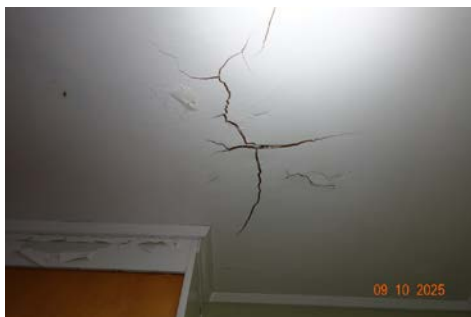
! TG 3 Etasjeskille/gulv mot grunn

- Målt høydeforskjell på over 30 mm gjennom hele rommet. Tilstandsgrad 3 gis med bakgrunn i standardens krav til godkjente måleavvik.

Målt høydeforskjell på ca. 4,5 cm i spisestue i 2.etasje.
Målt høydeforskjell på ca. 2 cm på soverom i 2.etasje.
Målt høydeforskjell på ca. 9 cm på ett soverom i 3.etasje.
Ved fuktmåling i etasjeskille over kjeller ble det målt verdier som ligger i grenseland for hva som er skadelig for treverk, kjelleren må holdes tørr og luftig.
Det er påvist sprekker/avskalinger i støpt gulv i kjeller.
Enkelte fuktmerker/muggsopp i himling over kjeller.

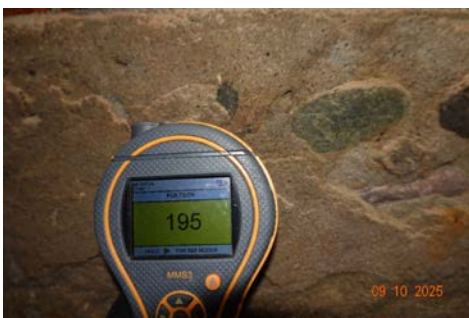
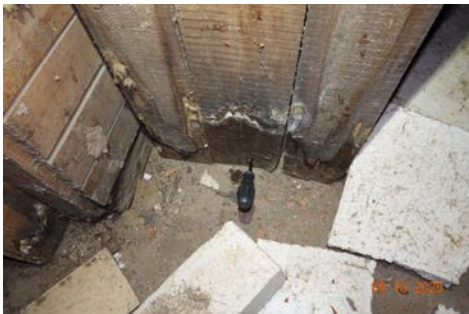
TG IU Kryp kjeller

- Det er ikke adgang til kryptjelleren og den er ikke undersøkt innvendig. Kryp kjeller regnes for å være en risikokonstruksjon som er utsatt for fukt- og råteskader i bunnsvill, trebjelkelaget og andre tilstøtende konstruksjoner, på grunn av fuktighet fra grunnen og kondensering ved temperaturforskjeller. Selv om det ikke er avdekket tegn på skader, betyr ikke dette nødvendigvis at det ikke foreligger skader i eller i forbindelse med kryptjelleren.

Boligens kryp kjeller er ikke under undersøkt og gitt TGIU da denne ikke har inspeksjonsmulighet. Det tas derfor spesifikt forbehold om fukt, råte og mugg ettersom kryp kjeller er en kjent risikokonstruksjon og denne ikke er mulig å undersøke uten destruktive inngrep. Det anbefales som ett minimum å etablere lufting og inspeksjonsluke.
