Bjørkvegen 22, 8700 NESNA

**Innholdsrik enebolig over 2 plan +
kjeller | Romslig hage | Garasje |
Oppussingsobjekt**

Befaringsdato: 26.01.2026

Rapportdato: 13.02.2026

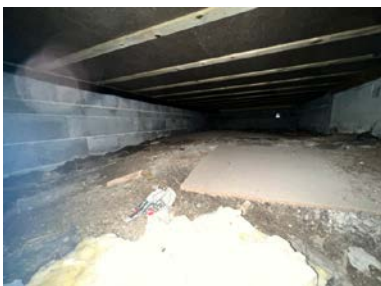
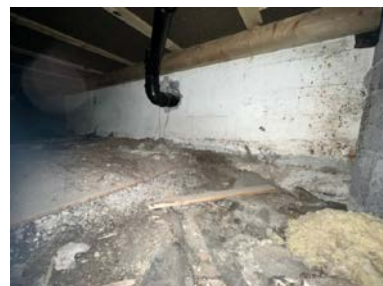
- Kryp kjeller: Det er manglende fuktsperre på bakken. Det er ikke dampsperre på bakken i krypkjeller. Det er lagret noe byggematerialer/rester i krypkjeller.

- Fuktsperre på bakken bør etableres.
- Organiske materialer må fjernes fra krypkjeller.

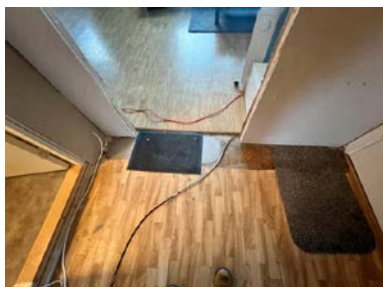
- Innvendige trapper: Det er avvik: Trapp til kjeller er bratt og uten rekkverk.
- Innvendige dører: Det er påvist avvik som tilsier at det bør foretas tiltak på enkelte dører. Enkelte dører tar i karm, flere dører mangler foring og listverk samt det mangler/ikke montert noen dører.

- Det bør foretas tiltak på enkelte dører.

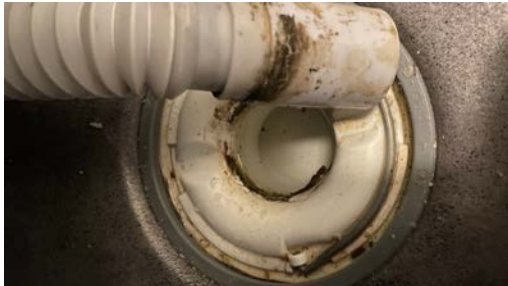
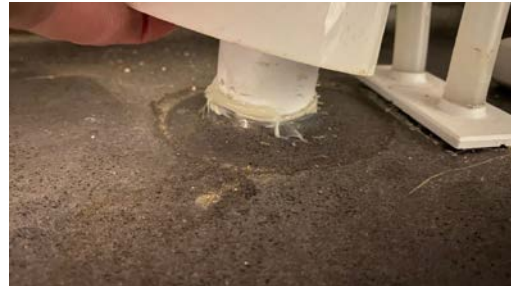
1. ETASJE > BAD

- 1. etasje – Bad – Sluk, membran og tettesjikt: Det er påvist mangelfull/feil utførelse rundt rørgjennomføringer e.l. som gir fare for fukt i konstruksjonen i våtsone. Det er rørgjennomføringer i gulvet uten tetting opp på rør.

- Konsekvensen er at det kan oppstå fuktskader i konstruksjonen bak overflatematerialet. Vann kan trenge inn gjennom utette rørgjennomføringer og forårsake fuktskader ved fukttilførsel gjennom enten bruksvann eller lekkasjevann.
