# Tilstandsrapport

Enebolig

Odals Verk-vegen 465 , 2116 SANDER

Rapportdato: 17.03.2026

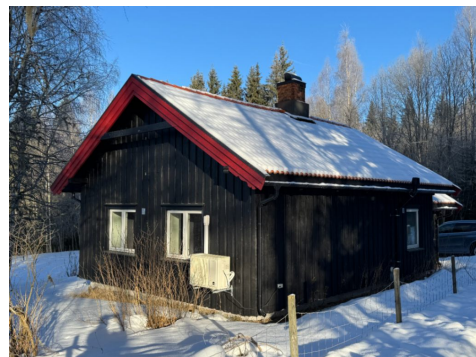
### ! TG 2 Nedløp og beslag

Snøfangere bør vurderes montert for å redusere risiko for personskafe eller skade på eiendom ved snøras fra tak.

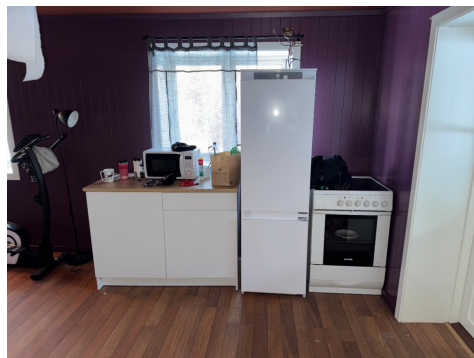
### ETASJE > STUE/KJØKKEN

## TG 3 Avtrekk

Manglende ventilering kan føre til opphopning av fukt og matos, noe som kan gi dårlig innneklima og økt risiko for fuktskader.
