Odals Verk-vegen 465, 2116 SANDER

**Husmannsplass i usjenerte og  
idylliske omgivelser \* Fullstendig  
restaurert både inn- og utvendig**

# Tilstandsrapport

Befaringsdato: 19.02.2026

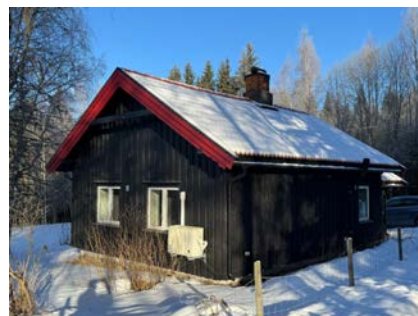
### TG 2 Nedløp og beslag

Snøfangere bør vurderes montert for å redusere risiko for personskade eller skade på eiendom ved snøras fra tak.

Det bør etableres system for bortledning av vann fra taknedløp ved grunnmur for å hindre fuktskader og redusert levetid på grunnmur og tilstøtende konstruksjoner.

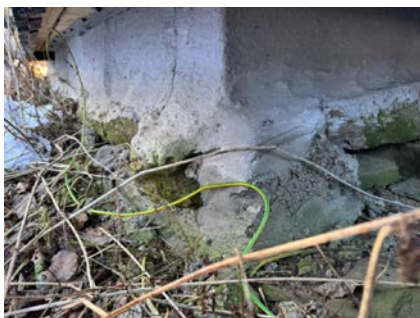
Det er registrert sprekker/deformasjon som gir grunn til å overvåke konstruksjonen. Det er registrert sprekker i natursteins grunnmur. Sprekkdannelse vurderes som normalt forekommende i konstruksjoner av denne alder og utførelse. Det anbefales likevel å overvåke forholdet for å avdekke eventuell videre bevegelse eller utvikling.

## TG 2 Grunnmur og fundamenter

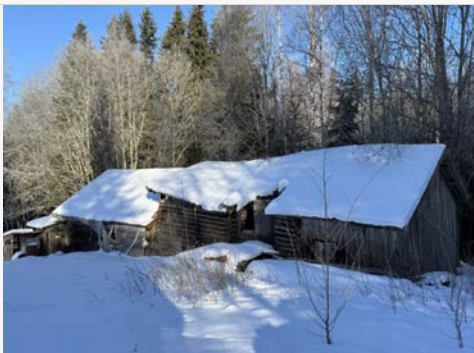
### Gammel låve

Gammel låve på ca 110 m2 med ukjent byggeår.  
Grunnmur i naturstein med betydelige skjevheter.  
Vegger i laftet tømmer og gammelt bindingsverk.  
Takkonstruksjon i eldre treverk med omfattende fukt- og råteskader.  
Det er registrert betydelige deformasjoner og sammenbrudd i konstruksjonen.  
Bygningen har gjennomgående lav standard og fremstår med betydelig slitasje og etterslep på vedlikehold, og bærer preg av forfall. Ferdsel i og omkring bygningen vurderes som sikkerhetsmessig risikabel.
