# Hanabakken 33

## 4328 SANDNES

### Tilstandsrapport

### Eierskifte

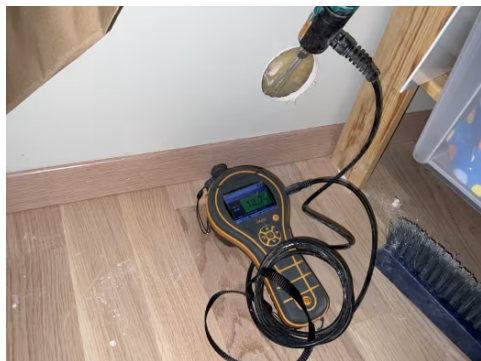
## 6.4 Rom under terreng

| Underetasje er innredet for boligformål. | |
| Er det symptomer på fuktskade? (se etter skader og foreta fuktmåling) | Nei |

| Er det tegn på sopp/råteskader i treverk eller skader i betong? | Nei |

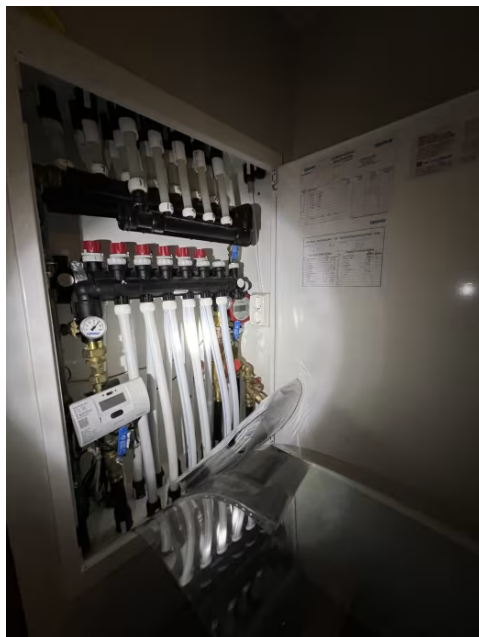
## 6.20 Vannbåren varme

| Type anlegg | Kombinasjon med radiatorer og gulvvarme |
| Er det utført arbeider på anlegget etter byggeår? | Ukjent |
