Nyvegen 73, 2847 KOLBU

**Landlig beliggende eiendom med  
sjel og potensial - enebolig med  
uthus/bod - romslig tomt - store  
oppgraderingsbehov.**

Befaringsdato: 17.09.2025

Rapportdato: 08.10.2025

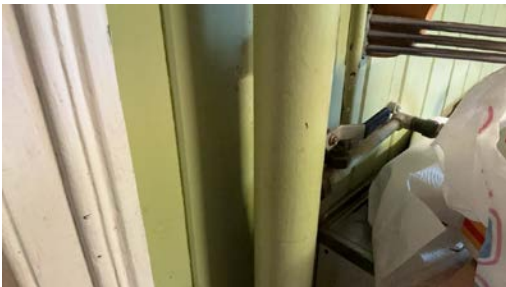
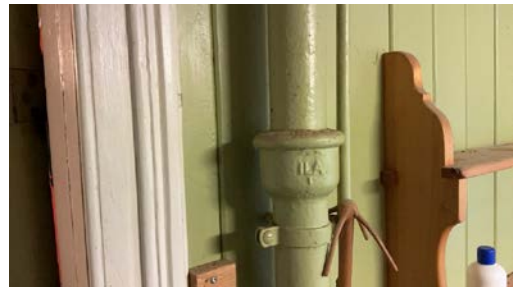
### ! TG 3 Avløpsrør

Synlige avløpsrør i: Plast. Jern.

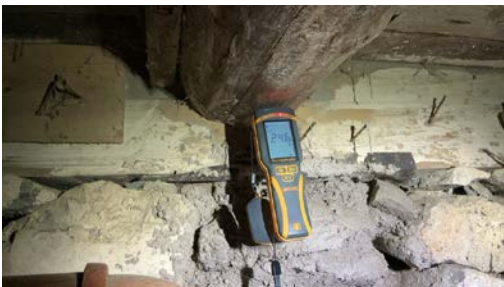
### Fuktsikring og drenering

Fuktsikring under terreng er nedgravd og ikke tilgjengelig for inspeksjon, tilstandsgrad er satt ut fra opplysninger om alder og synlige forhold.

- Det mangler, eller på grunn av alder er det sannsynlig at det mangler, utvendig fuktsikring av grunnmuren ved kjeller/underetasje.
- Mer enn halvparten av forventet levetid på drenering er overskredet.
- Dreneringen er utilstrekkelig og har idag begrenset effekt.

Lokale utbedringer og/eller re-drenering kan ikke utelukkes.

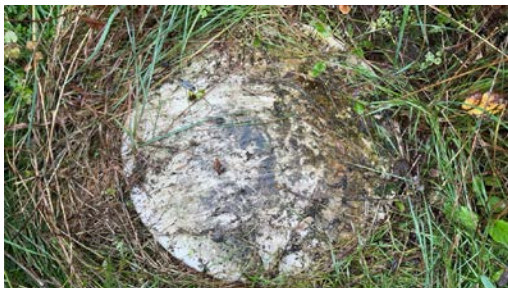
Ut fra alder og tilstand på vann- og avløpsrør er det oppgraderingsbehov.
