# Tilstandsrapport

📍 Garver Ytteborgs vei 139, 0977 OSLO

# gnr. 102, bnr. 654

Oppdragsnr.: 10887-23149

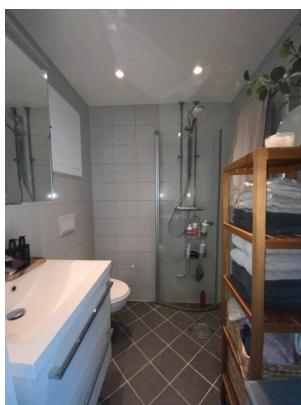
Flislagt badrom, opplyst å være totalt modernisert i 2018 i regi av borettslaget i forbindelse med felles våtromsprosjekt. Dokumentasjon på utførte arbeider antas å foreligge hos borettslagets styre.  
Det er noe som kan se ut som kuttskader på membran ved klemring i sluk.  
Dette bør kontrolleres av fagfolk.

Ved kontroll av sluk og synlig membran ble det observert noe som kan se ut som kuttskader på membran like ved avslutning til sluk/klemring.
