Tilstandsrapport

Enebolig

Magnus den godes vei 4, 3961 STATHELLE

Befaringsdato: 05.06.2024

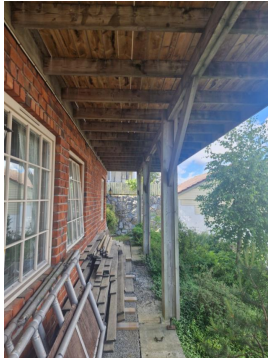
TG 3 Utvendige trapper

Plassbygget trapp i jernbanesviller med store råteskader. Trapp til impregnert terrasse med høy slitasje.

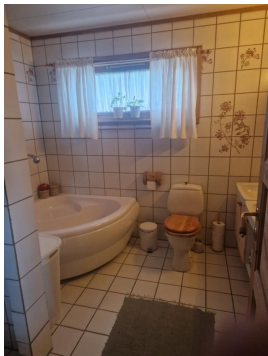
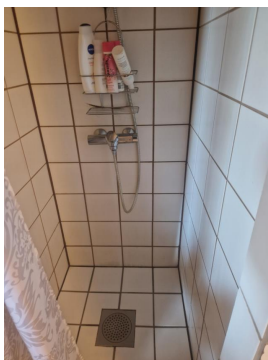
Ved bruk av fuktindikator ble det målt fukt i dusjnise. Bad må beregnes renoveret.

Ved bruk av fuktindikator ble det målt fukt i dusjnise. Synlig sprekker i fliser på gulv.

Sprekt i fliser

- Våtrommet må totalrenoveres. Alle forhold med tettesjikt, våtsone, sluk m.m. må dokumenteres.

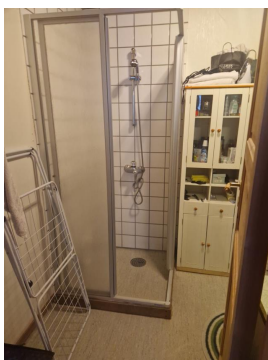
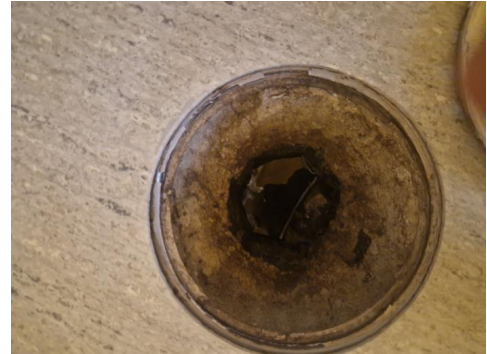
TG 1 Tilliggende konstruksjoner våtrom

Ved bruk av fuktindikator ble ingen unormale fuktverdier målt på bad. Ønskes bad brukt videre til dusjing må tett dusjkabinett etableres.
