# Tilstandsrapport

Selveierleilighet

Nannestadvegen 528, 2032 MAURA

Befaringsdato: 05.05.2025

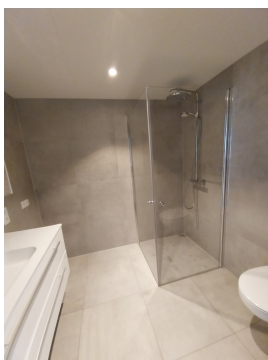
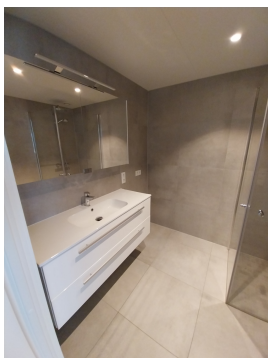
### 3.ETASJE > BAD

Baderom 3.etasje med utførelse fra byggeåret. Gulv og vegger med fliser. Himlinger med metallplater og downlights. Elektrisk gulvvarme. Installasjoner med servant i innredning, vegghengt WC, dusjhjørne med glassdører. Opplegg for vaskemaskin/kondenstørketrommel. Ventilasjon tilkoblet balansert ventilasjon. Tilluft via spalte under dørblad. Våtrommet fremstår som oppført etter byggeforskrifter fra TEK17. Det foreligger kontrollerklæringer fra utførende entreprenør samt fra uavhengig kontroll som grunnlag for ferdigattest.
