Bøkkerveien 4, 3256 LARVIK

**Larvik sentrum - Romslig 3 roms  
leilighet som er pent oppusset -  
fin beliggenhet i sentrum - Carport**

| Tilstandsrapport ..... | 34 |

Befaringsdato: 05.11.2025

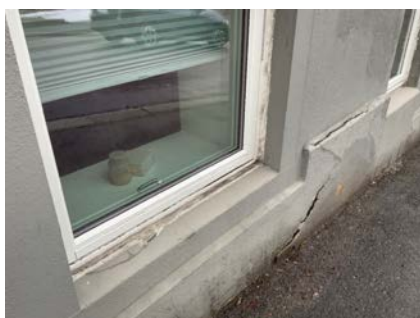
Utvendig kjøkkenvindu

Avvik: Tilstandsgrad 2 er gitt fordi det er registrert sprekker i puss rundt vinduen emot Kongegata.

I tillegg er vinduene montert lavere enn murkanten/lysningen, noe som kan gi risiko for fuktopptak i overgang mellom karm og vegg.

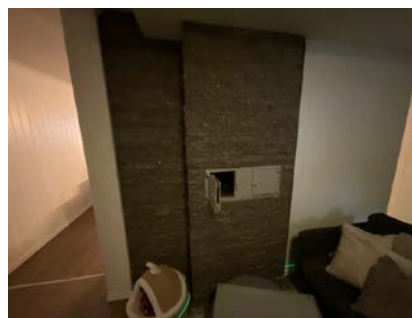
Bruk av ildstedet vil være ulovlig og kan medføre brannfare.

Risiko for avvik i forhold til forsikringsdekning dersom forbudet ikke etterleves.

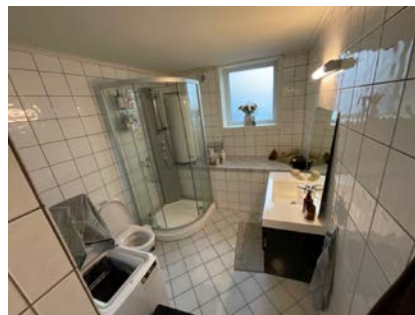
Baderom

Minner spesielt om at baderommet er fra 1999 med ukjent membran, og ikke oppkant på dørterskel og bom under flisene.

Ny eier må være forberedt på oppgraderinger av baderommet for å tilfredstille dagen forskrifter og forventninger til bruk.

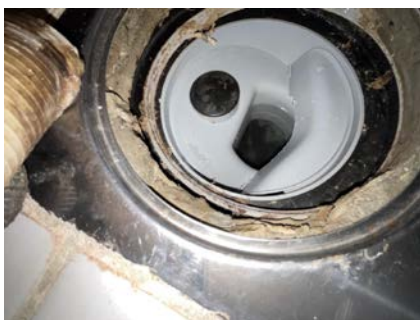
Slukk under dusjkabinett

Avvik: · Det er mulighet for at det kan forekomme vannlekkasje på våtrommet hvor vann ikke vil gå til sluk.

Det er påvist at noen fliser har bom (hulrom under). Tilstandsgrad 2 er gitt fordi gulvet er tilnærmet flatt, og døråpningene til tilstøtende rom mangler oppkant. Ved en eventuell vannlekkasje vil vann kunne renne ut mot entreen. Etter dagens krav skal det være minimum 15 mm oppkant over ferdig gulv, eller 1:100 fall til sluk, og minimum 25 mm fall fra slukrist til topp membran ved dørterskel. Det er i tillegg registrert bom (hul

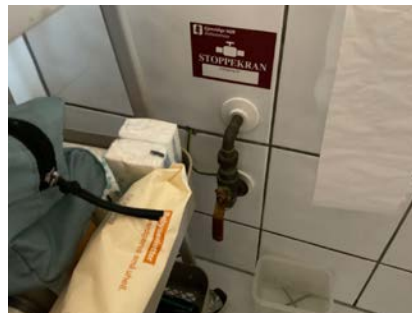
Hovedstoppekrane på baderom

Avvik: · Mer enn halvparten av forventet brukstid er passert på innvendige vannledninger.

Økt risiko for lekkasjer og fuktskader over tid.

Redusert funksjon og levetid på rørsystemet.

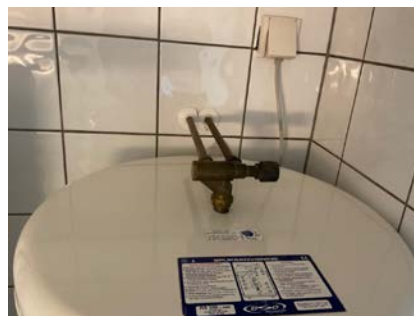
OSO varmtvannstank

Avvik: · Det er ikke påvist tilfredsstillende el-tilkobling av varmtvannstank iht. gjeldende forskrift.

Jeg anbefaler ny eier å etablere el-tilkobling etter dagens forskrift.

Er din varmtvannsbereder installert før 2010 og tilkoblet gjennom stikkontakt er du ikke pålagt å bygge om anlegget, men desto viktigere er det at du jevnlig tar ut støpselet og ser etter varmgang. Rådet er uansett til å bruke fast tilkobling. Det er under ingen omstendigheter lov med tilkobling via skjøteledning.

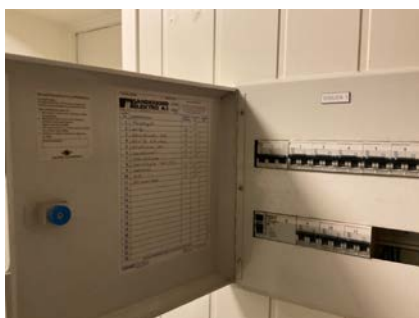
Sikringsskap i entreen

Avvik: Ja Tilstandsgrad to er gitt fordi det ikke foreligger dokumentasjon på hele anlegget.
