Storveien 206, 1950 RØMSKOG

**Enebolig på solrik og usjenert  
tomt. Garasje m/boder.**

# Tilstandsrapport

Befaringsdato: 10.06.2025

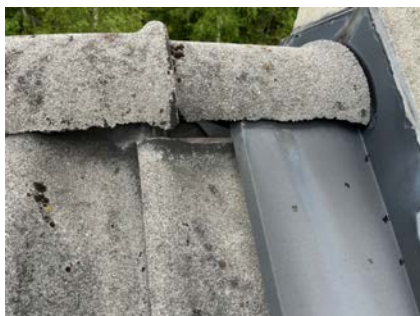
Takstein dekker ikke undertaket.

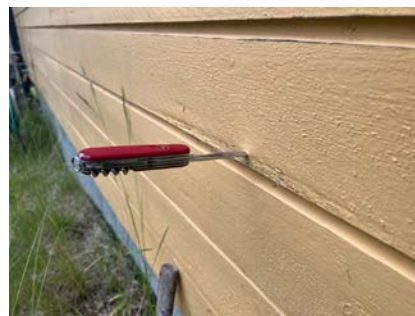
- Det er ingen eller liten lufting i nedre kant av kledning mot grunnmur.
- Det er påvist spredte råteskader i bordkledningen.

Det er råteskade i vindski der takrenne heller feil vei.  
Det er oppsprekte skjøter, avflasket maling på hjørnekasser og råte i enkelte bord.

Råte i kledning.

- Råteskadet trekledning må skiftes ut.
- Råteskader i bordkledningen kan fortsette å utvikle seg både i tillegg til bordkledning og til bakenforliggende veggkonstruksjon, dersom en ikke foretar tiltak.
- Uten tilstrekkelig lufting bak bordkledningen kan fuktighet som trenger inn bak bordene eller gjennom veggene innenfra ikke tørke opp. Dette skaper ideelle forhold for råtesopp og muggvekst.

Utvendig kledning og vindskier må gås over og foreta utbedringer.

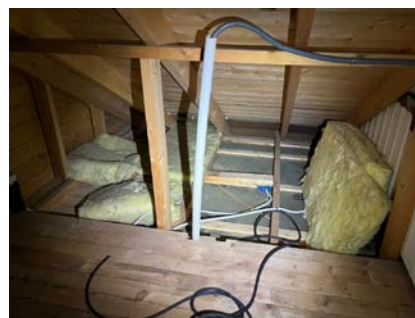
Møneloft har begrenset ventilering og isolasjon er lagt inntil undertaket. På kneloft er flere isolasjonsplater tatt vekk og det er råteskade i eldre undertak.

Isolasjon må legges på plass.

Svanke i takkonstruksjon kan være fra tilbyggingsår, men bør holdes under oppsikt, ved skifte av taktekking bør det rettes opp. Møneloft må ventileres og det bør etableres luftespalte mellom isolasjon og undertak for å unngå fare for kondens og fuktskader. Isolasjonsplater må legges på plass, så ikke varm luft stiger opp på loft, som kan forårsake kondens og fuktskader. Råte i eldre undertak er vurdert til å være fra før tilbygg og det er ikke behov for tiltak.

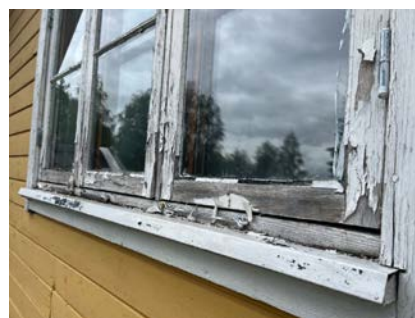
Det er utvendig manglende vedlikehold og skader på flere vinduer. Soveroms vindu sør har punktert glass. Vannbrettbeslag under vinduer er løse.

Utvendige vinduer har manglende vedlikehold.

Vinduer må utbedres eller skiftes.

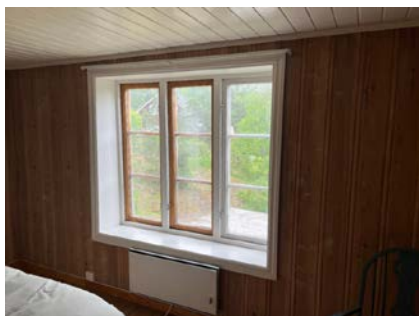
Soveromsvindu med punktert glass.
