Storveien 206, 1950 RØMSKOG

**Enebolig på solrik og usjenert  
tomt. Garasje m/boder.**

# Tilstandsrapport

Befaringsdato: 10.06.2025

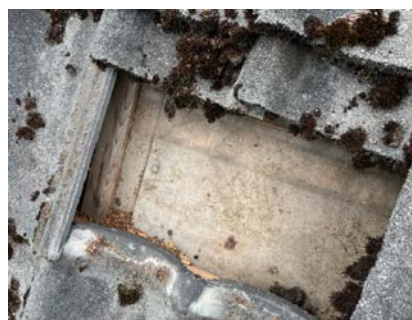
Undertaksplater har ikke klemt skjøt, med sløyfe over skjøten.

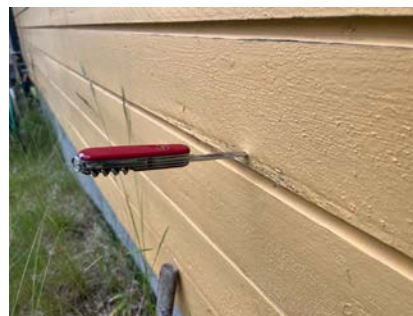
- Det er ingen eller liten lufting i nedre kant av kledning mot grunnmur.
- Det er påvist spredte råteskader i bordkledningen.

Det er råteskade i vindski der takrenne heller feil vei.  
Det er oppsprekte skjøter, avflasket maling på hjørnekasser og råte i enkelte bord.

Råte i kledning.

- Råteskadet trekledning må skiftes ut.
- Råteskader i bordkledningen kan fortsette å utvikle seg både i tillegg til bordkledning og til bakenforliggende veggkonstruksjon, dersom en ikke foretar tiltak.
- Uten tilstrekkelig lufting bak bordkledningen kan fuktighet som trenger inn bak bordene eller gjennom veggene innenfra ikke tørke opp. Dette skaper ideelle forhold for råtesopp og muggvekst.

Utvendig kledning og vindskier må gås over og foreta utbedringer.

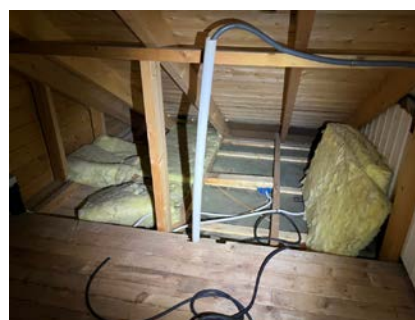
Møneloft har begrenset ventilering og isolasjon er lagt inntil undertaket. På kneloft er flere isolasjonsplater tatt vekk og det er råteskade i eldre undertak.

Isolasjon må legges på plass.

Svanke i takkonstruksjon kan være fra tilbyggingsår, men bør holdes under oppsikt, ved skifte av takteking bør det rettes opp. Møneloft må ventileres og det bør etableres luftespalte mellom isolasjon og undertak for å unngå fare for kondens og fuktskader. Isolasjonsplater må legges på plass, så ikke varm luft stiger opp på loft, som kan forårsake kondens og fuktskader. Råte i eldre undertak er vurdert til å være fra før tilbygg og det er ikke behov for tiltak.

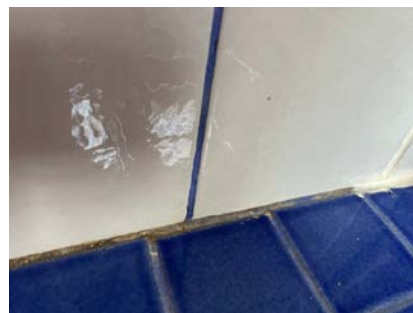
Manglende elastisk fugemasse i overgang vegg/gulv.

Det bør påregnes at våtrommet helrenoveres.
