Storveien 206, 1950 RØMSKOG

**Enebolig på solrik og usjenert  
tomt. Garasje m/boder.**

# Tilstandsrapport

Befaringsdato: 10.06.2025

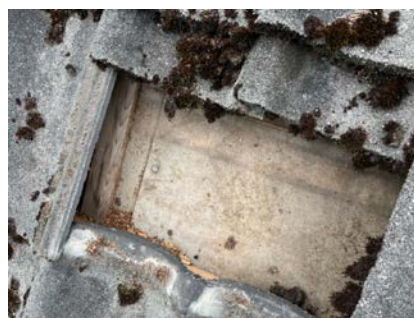
Undertaksplater har ikke klemte skjøt, med sløyfe over skjøten.

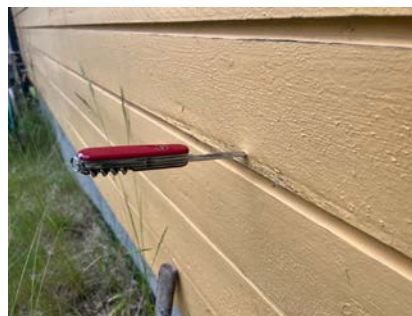
- Det er ingen eller liten lufting i nedre kant av kledning mot grunnmur.
- Det er påvist spredte råteskader i bordkledningen.

Det er råteskade i vindski der takrenne heller feil vei.  
Det er oppsprekte skjøter, avflasset maling på hjørnekasser og råte i enkelte bord.

Råte i kledning.

- Råteskadet trekledning må skiftes ut.
- Råteskader i bordkledningen kan fortsette å utvikle seg både i tillegg til bordkledning og til bakenforliggende veggkonstruksjon, dersom en ikke foretar tiltak.
- Uten tilstrekkelig lufting bak bordkledningen kan fuktighet som trenger inn bak bordene eller gjennom veggene innenfra ikke tørke opp. Dette skaper ideelle forhold for råtesopp og muggvekst.

Utvendig kledning og vindskier må gås over og foreta utbedringer.

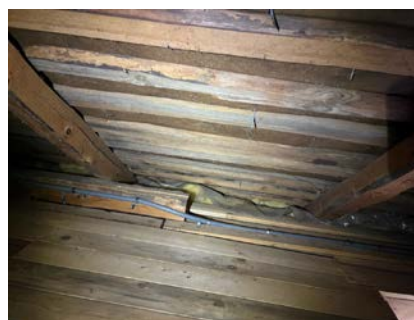
Møneloft har begrenset ventilering og isolasjon er lagt inntil undertaket. På kneloft er flere isolasjonsplater tatt vekk og det er råteskade i eldre undertak.

Isolasjon er lagt inntil undertaket på møneloft.

Svanke i takkonstruksjon kan være fra tilbyggingsår, men bør holdes under oppsikt, ved skifte av taktekking bør det rettes opp. Møneloft må ventileres og det bør etableres luftespalte mellom isolasjon og undertak for å unngå fare for kondens og fuktskader. Isolasjonsplater må legges på plass, så ikke varm luft stiger opp på loft, som kan forårsake kondens og fuktskader. Råte i eldre undertak er vurdert til å være fra før tilbygg og det er ikke behov for tiltak.

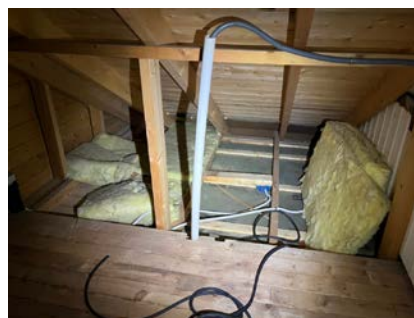
Isolasjon må legges på plass.

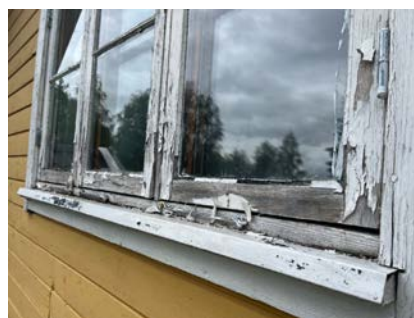
Det er utvendig manglende vedlikehold og skader på flere vinduer. Soveroms vindu sør har punktert glass. Vannbrettbeslag under vinduer er løse.

Utvendige vinduer har manglende vedlikehold.

Vinduer må utbedres eller skiftes.

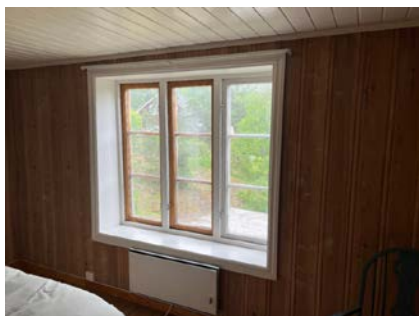
Soveromsvindu med punktert glass.

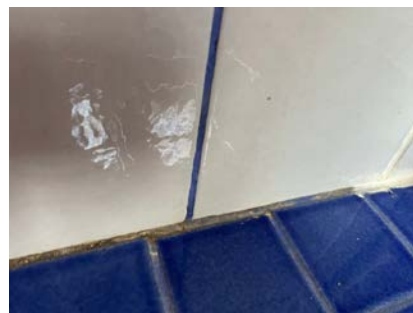
Manglende elastisk fugemasse i overgang vegg/gulv.

Det bør påregnes at våtrommet helrenoveres.
