# Tilstandsrapport

📍 Morvikbotn 285 B, 5122 MORVIK

# gnr. 185, bnr. 646

Oppdragsnr.: 20932-2630

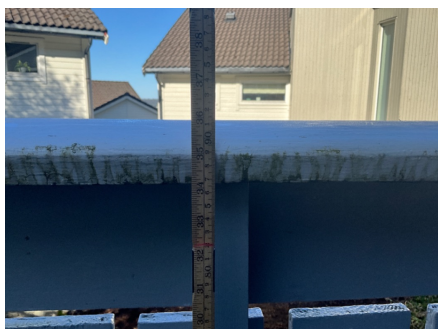
### Vurdering av avvik:

- Det er ikke krav om utbedring av rekkverkshøyde opp til dagens forskriftskrav.
- Det må påregnes noe vedlikehold.

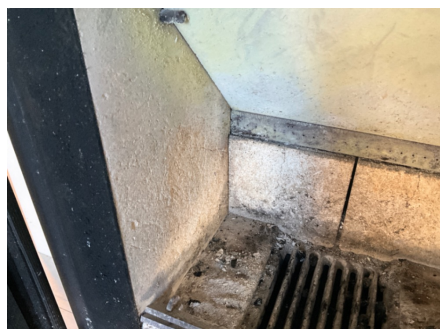
- Mer enn halvparten av forventet brukstid er passert på pipe.
- Sprekker i ildfast stein inne i ovnen.

- Andre tiltak:
- Det bør gjøres jevnlig tilsyn av pipeløp. Konf. feier.
