# Tilstandsrapport

4-roms andelsleilighet i horisontaldelt  
tomannsbolig

Morvikbotn 285 B, 5122 MORVIK

Rapportdato: 22.05.2025

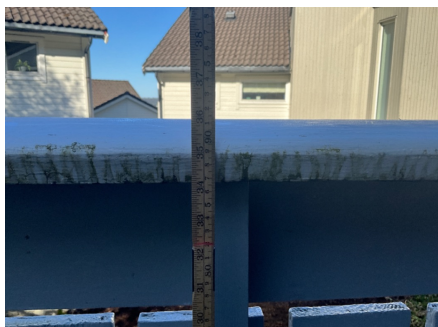
### Vurdering av avvik:

### Konsekvens/tiltak

- Det er ikke krav om utbedring av rekkverkshøyde opp til dagens forskriftskrav.
- Det må påregnes noe vedlikehold.
