# Tilstandsrapport

Boligbygg med flere boenheter

Holsts gate 4 A, 0473 OSLO

Befaringsdato: 30.01.2025

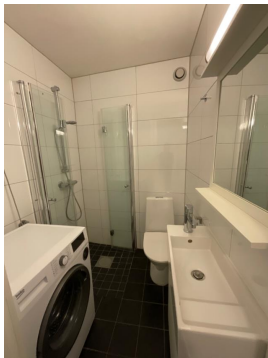
## 1 ETASJE > BAD/WC

Flislagt bad/wc med varmekabler, avtrekk, speil, armatur, opplegg for vaskemaskin, servant med innredning, dusj hjørne med innfellbare glassdører, toalett.
