Fageråsen 352 A, 2420 TRYSIL

Salgsobjekt: Fritidseiendom
Eierform: Eiet
Byggeår: 2002
BRA-i/BRA Total 266/281 kvm
Tomtstr.: 694 m²
Soverom: 6
Antall rom: 8
Gnr./bnr. Gnr. 33, bnr. 790
Gnr. 33, bnr. 698
Oppdragsnr.: 1211240125

6. Hovedrapport

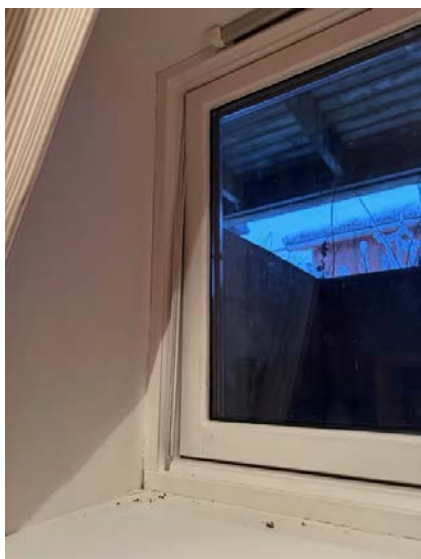
Tettelist på rømningsvindu på soverom er løs.

Overflatebehandlinger må påregnes på dører. Utskifting av harde og løse tettelister må påregnes.

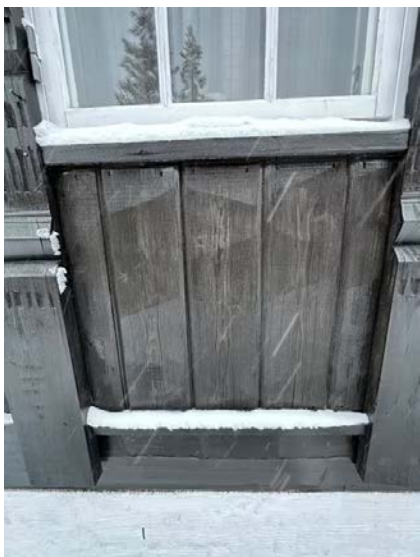
Det registreres stedvis værslitt/oppsprukket trekledning.

Rengjøring og overflatebehandling må påregnes.

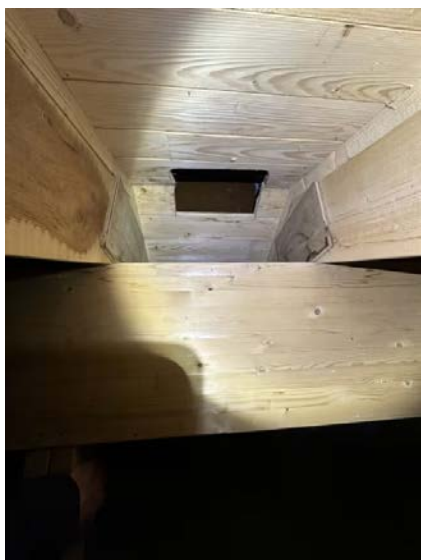
Det må utføres tiltak ved luftehett slik at snø ikke havner på kaldloft.

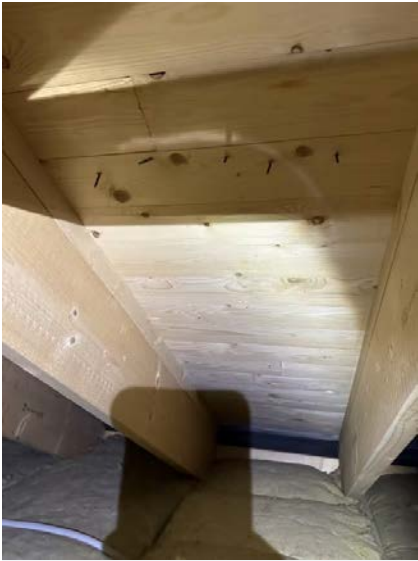
Det registreres spiker igjennom undertak.

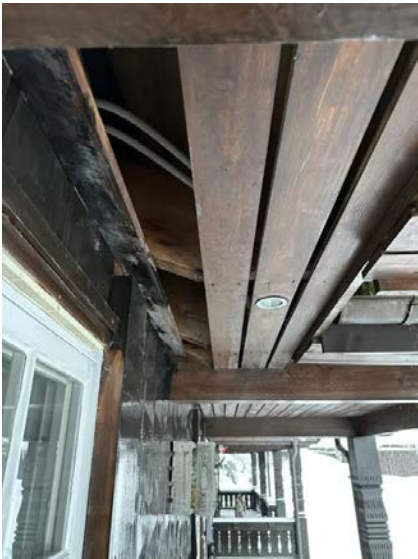
Kledningsbord mangler ved gesimskasse.

Bordkledning og insektsnetting ved gesimskasse må etableres.

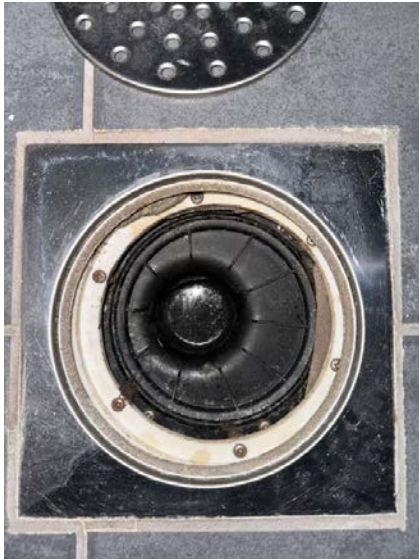
Viser sluk i dusjsonen.
