Fageråsen 352 A, 2420 TRYSIL

**Stor, unik og flott hytte over 2 hele plan + hems. Herlig atmosfære. 6 sov. 3 bad + wc. Badstue. Vaskerom. Møblert. Bør oppleves!**

# Fageråsen 352 A 2420 TRYSIL

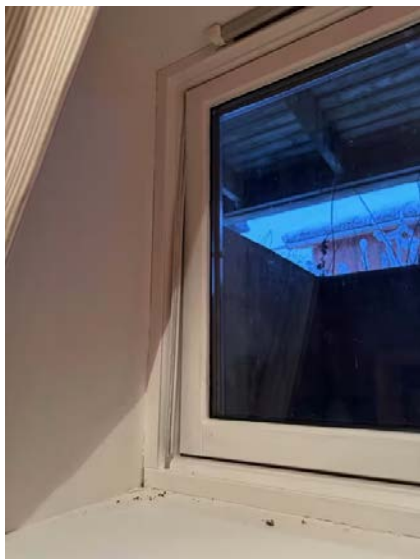
Tettelist på rømningsvindu på soverom er løs.

Overflatebehandlinger må påregnes på dører. Utskifting av harde og løse tettelisten må påregnes.

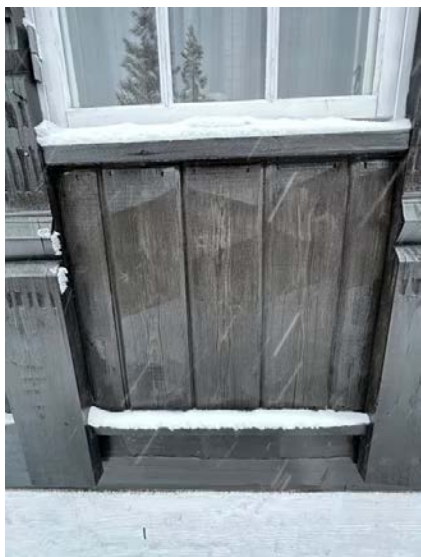
Det registreres stedvis værslitt/oppsprukket trekledning.

Rengjøring og overflatebehandling må påregnes.

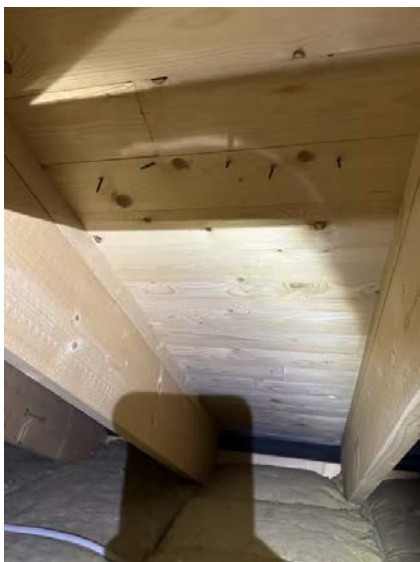
Det registreres spiker igjennom undertak.

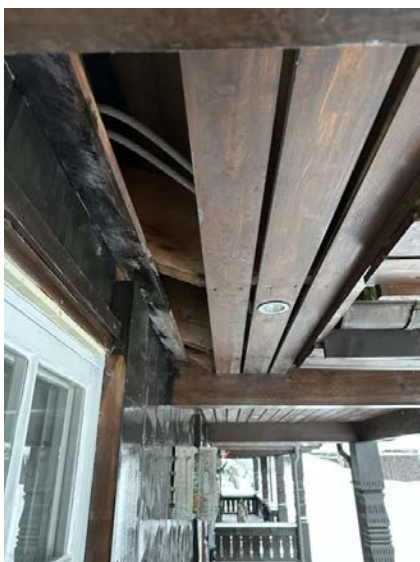
Kledningsbord mangler ved gesimskasse.

Bordkledning og insektsnetting ved gesimskasse må etableres.
