Fageråsen 352 A, 2420 TRYSIL

**Stor, unik og flott hytte over 2 hele plan + hems. Herlig atmosfære. 6 sov. 3 bad + wc. Badstue. Vaskerom. Møblert. Bør oppleves!**

# Fageråsen 352 A 2420 TRYSIL

## 6. Hovedrapport

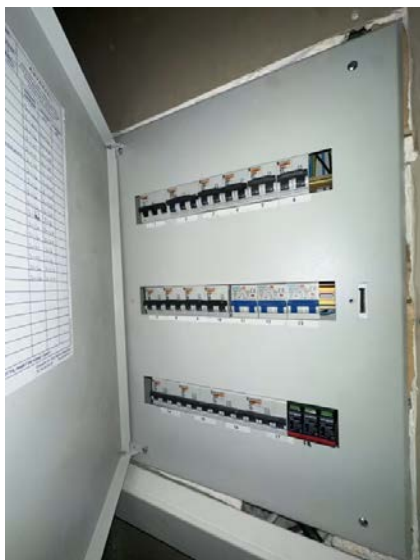
Viser sikringsskap på teknisk rom i kjeller.

TG-2 er satt pga. manglende dokumentasjon/ samsvarserklæring.

Anbefaler at samsvarserklæring og dokumentasjon fremskaffes. Anbefaler primært teknisk gjennomgang av el.taksmann, alternativt tilsyn av DLE. Hvis en utbedringskostnad er opplyst, så gjelder dette estimatet KUN for gjennomføringen av et tilsyn/en teknisk gjennomgang. Eventuelle utbedringer av selve el.anlegget vil komme i tillegg.

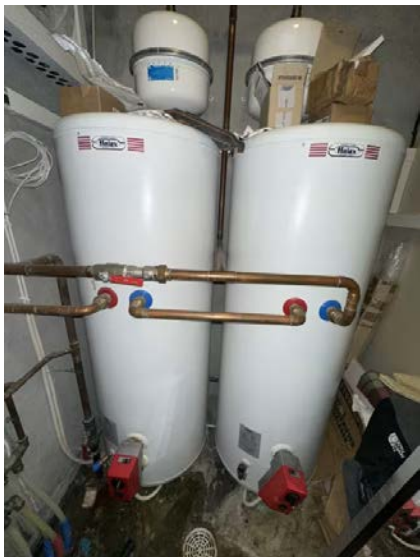
Det registreres drypplekkasje fra bereder. Det registreres irr på koblinger.

Viser varmtvannsberedere plassert på teknisk rom i kjeller.

Utbedring av drypplekkasje må påregnes.

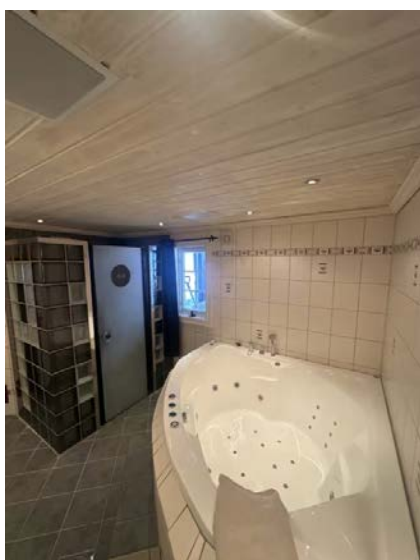
Vindu er fuktbelastet fordi det står i våtsonen. Vindu med karmer og listverk vil ikke tåle belastningen av fritt vann.

Viser boblebad og dusjnise med glassbyggerstein.
