Fageråsen 352 A, 2420 TRYSIL

**Stor, unik og flott hytte over 2 hele plan + hems. Herlig atmosfære. 6 sov. 3 bad + wc. Badstue. Vaskerom. Møblert. Bør oppleves!**

| Tilstandsrapport ..... | 54 |

# Fageråsen 352 A 2420 TRYSIL

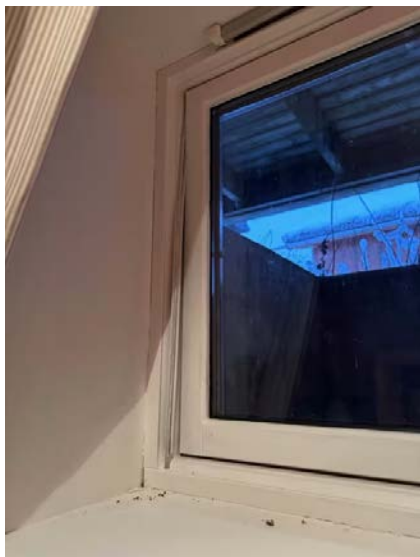
Tettelist på rømningsvindu på soverom er løs.

Overflatebehandlinger må påregnes på dører. Utskifting av harde og løse tettelisten må påregnes.

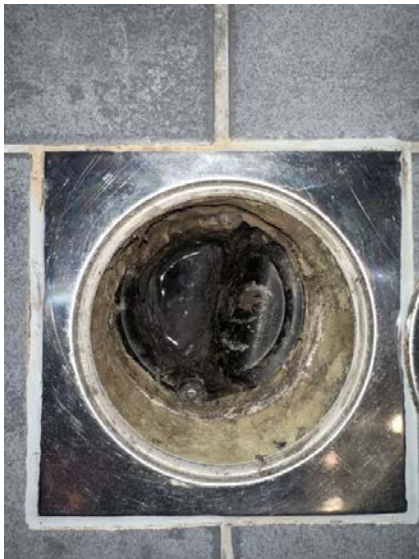
Viser sluk ved boblebad

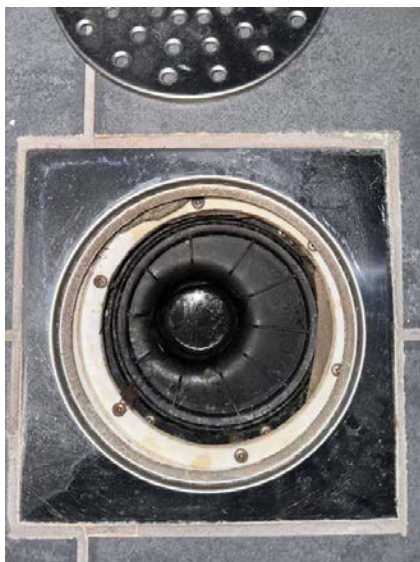
Viser sluk i dusjsonen.

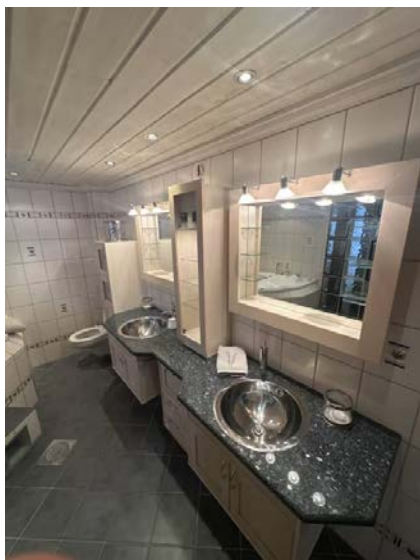
Viser baderomsinnredning og klosett med innebygget sistene.
