# Tilstandsrapport

Fritidsbolig

Raudbergan 20 , 8960 VELFJORD

# gnr. 166, bnr. 45

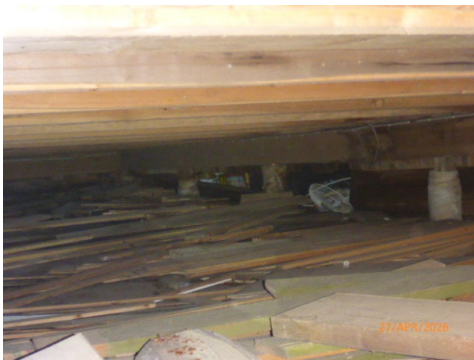
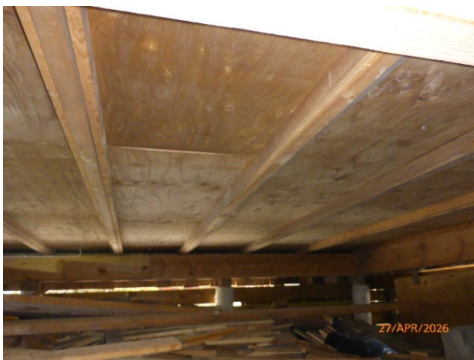
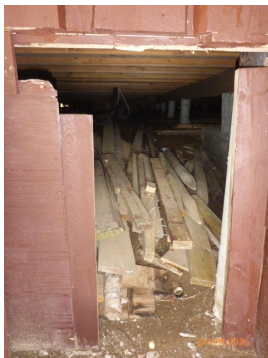
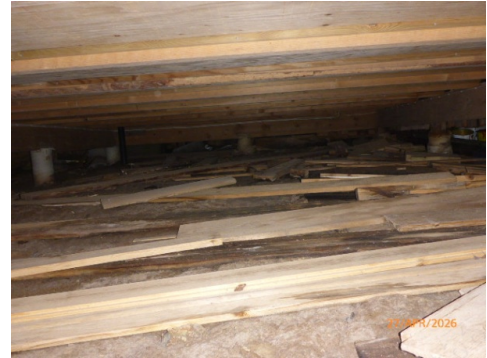
Manglende adkomst medfører risiko for at eventuelle fukt- og råteskader ikke oppdages eller utbedres i tide, noe som kan føre til omfattende skader på bærende konstruksjoner.

Det bør etableres adkomst til kryperommet under tilbygget mot nord for å muliggjøre fullstendig inspeksjon og vedlikehold.

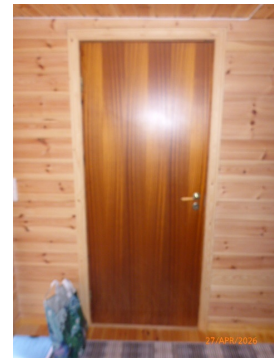
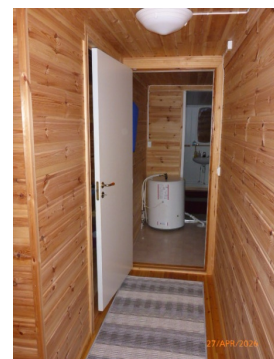
Konsekvensen av å ikke utbedre er hovedsakelig estetisk, og påvirker ikke dørens funksjon.

Slitte dørblader kan males eller overflatebehandles for å forbedre utseendet.

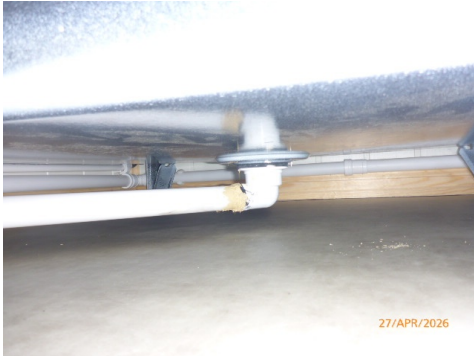
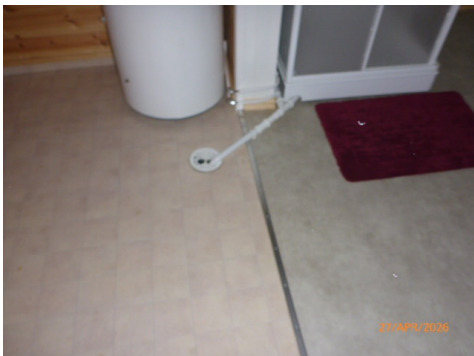
- Et bad med manglende/reduert fall til sluk blir mindre funksjonelt og sikkert for brukeren. Dette kan medføre stående vann på gulvet, vann som ikke ledes effektivt til sluket, økt risiko for at vann renner ut av rommet og redusert sklisikkerhet på gulvet.

Det bør vurderes etablert fall. Bør sees i sammenheng med sluk og tettesjikt.

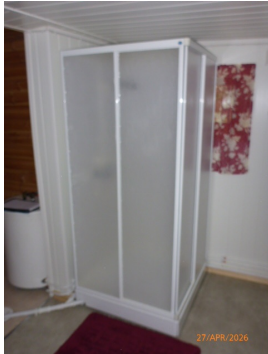
- Rommet har kun naturlig ventilasjon.
- Våtrommet mangler tilluftsventilering, f.eks. spalte/ventil ved dør.

Det er liten høyde fra kabinett til himling.

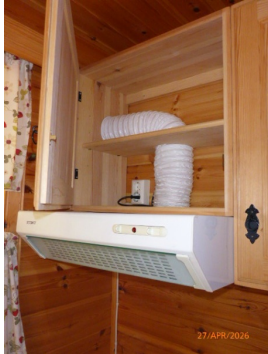
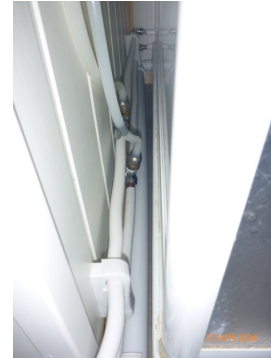
### ! TG 2 Vannledninger

Konsekvensen av manglende kontroll og funksjonstest er økt risiko for lekkasjer, vannskader og driftsproblemer, samt at skjulte feil kan forbli uoppdaget. Kostnaden gjelder for kontroll av anlegget.

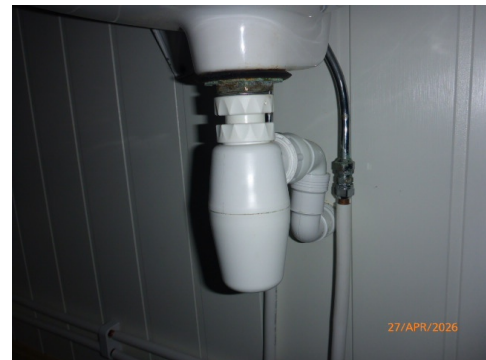
### ! TG 3 Stoppekran

Manglende tilgang til stoppekran medfører økt risiko for omfattende vannskader ved lekkasje, da vannet ikke kan stenges raskt ved behov.

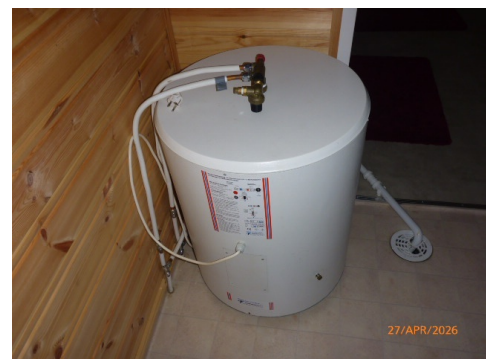
### ! TG 2 Avløpsrør

- Mer enn halvparten av forventet brukstid er passert på innvendige avløpsledninger.
- Det er avvik:

Konsekvensen av manglende funksjonstest og mulig egeninnsats er økt risiko for skjulte feil, lekkasjer eller mangelfull utførelse, noe som kan føre til vannskader på bygningskonstruksjoner.

Koble til vann og utfør en funksjonstest av installasjonene for å avdekke eventuelle feil eller lekkasjer.

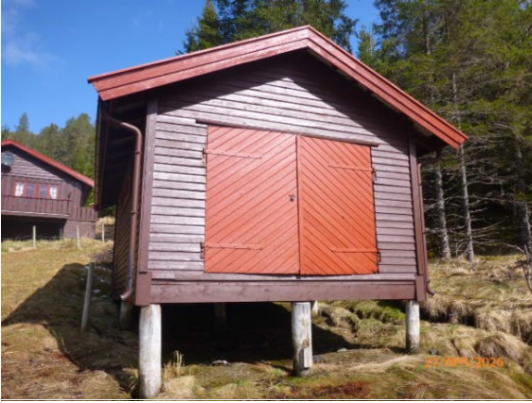
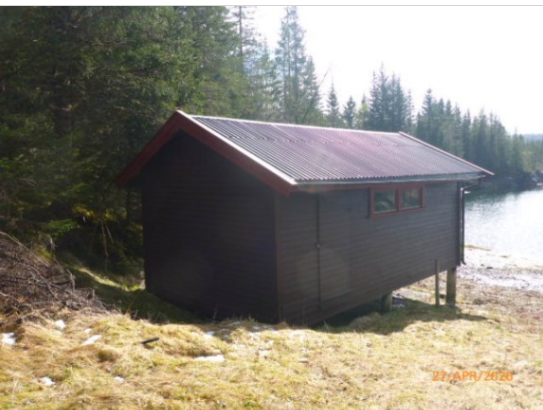
Det er montert plast på innsiden av kledningen, bør fjernes. Bak naustet er det liten avstand fra kledning til terreng, begynnende skader på treverk.

Taket er tekket med profilerte metallplater, a-taksprofil. Noe rust på platekanter.

Det er ikke montert raftkasser. Takrenner og nedløp i metall, noe skade fra takras, ikke snøfaninger over dør, tette takrenner.

Naustet berøres av stormflo.

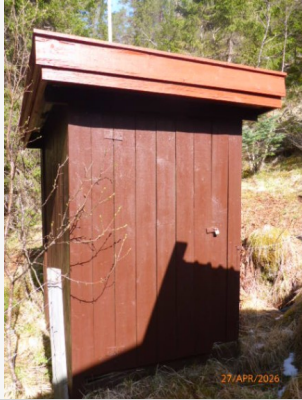
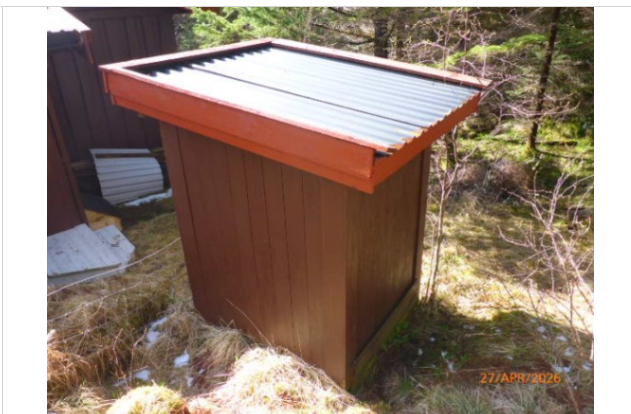
Det står en liten utedo mot nord. Denne har tregulv, vegger med stående kledning og pulttak med metallplater. Det er en plassbygget dør i tre. Trekledning ned til terreng med begynnende skader, noe rust på taket og råte på vindskie. Ikke montert takrenne.

Bygget er funksjonelt til formålet. Bygget trenger stedvis renovering og løpende vedlikehold.
